RAPPORT DE LA VISITE  
PAR LE BÂTONNIER DE L'ORDRE DES  
AVOCATS DU BARREAU DE ROUEN  
DE LA MAISON D'ARRÊT DE ROUEN

Ce rapport est issu de deux visites de la maison d'arrêt de ROUEN intervenues pour la première le 20 décembre 2023 et pour la seconde le 28 février 2024.

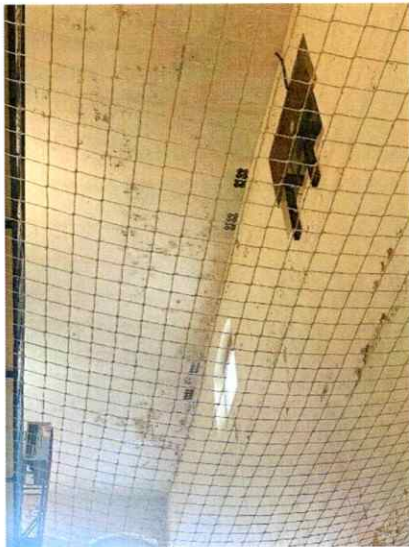
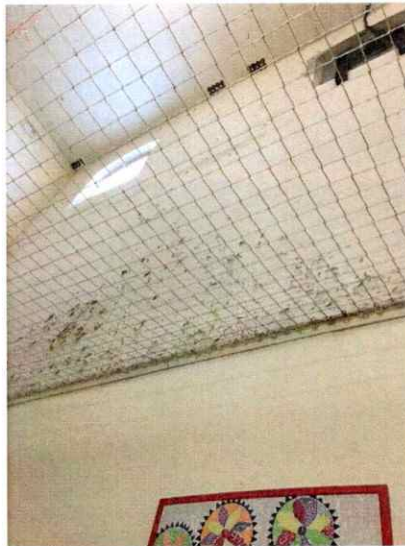
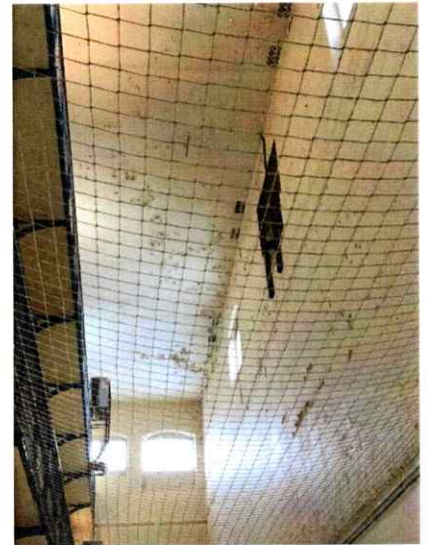
D'emblée, nous constatons la dégradation et la décrépitude des murs de la MAF, manifestement liées à l'humidité.

Les traces d'humidité et d'infiltrations sont très apparentes sur le plafond et les murs.

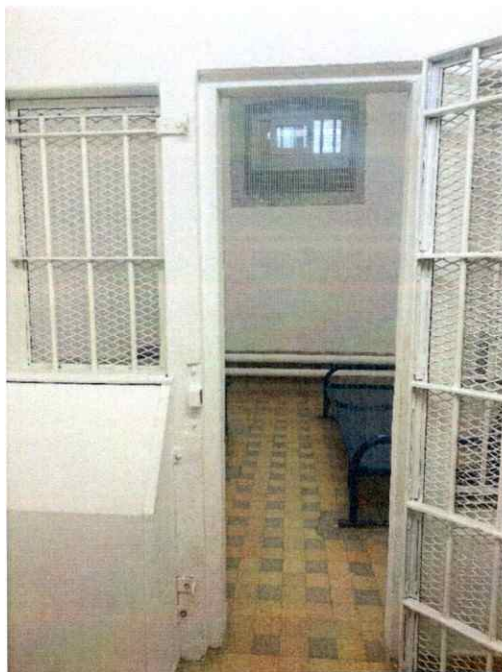
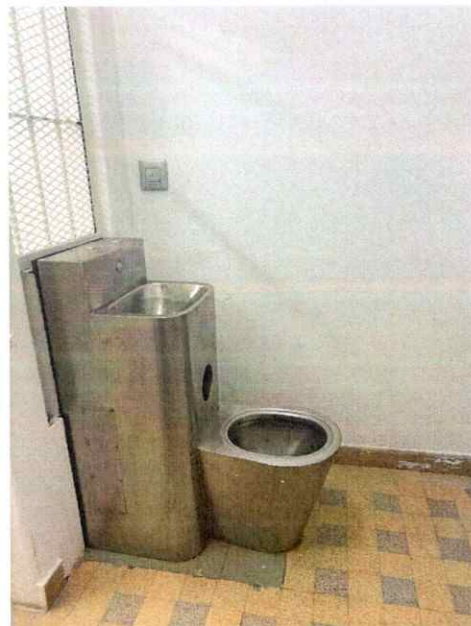
La cellule dispose d'une fenêtre de petite taille, sur laquelle sont apposés (outre des barreaux) des caillebotis limitant à l'accès à la lumière naturelle et l'aération.

Les toilettes ne sont pas séparées du reste de la cellule et ne disposent pas d'abattant.

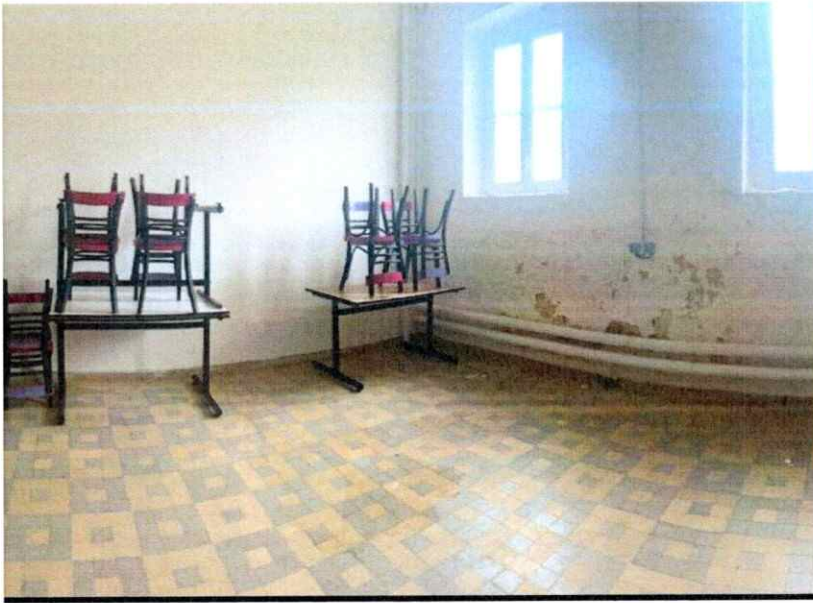
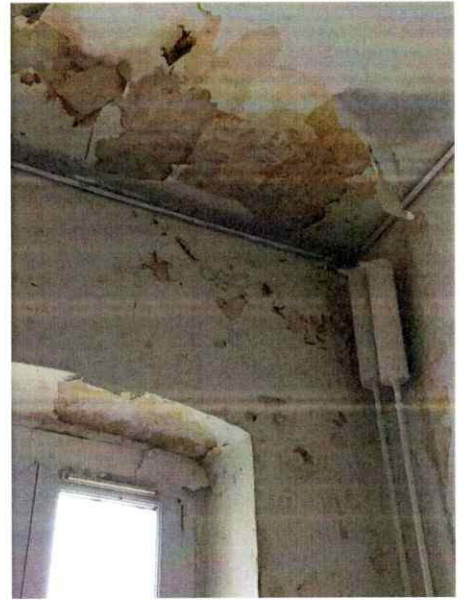
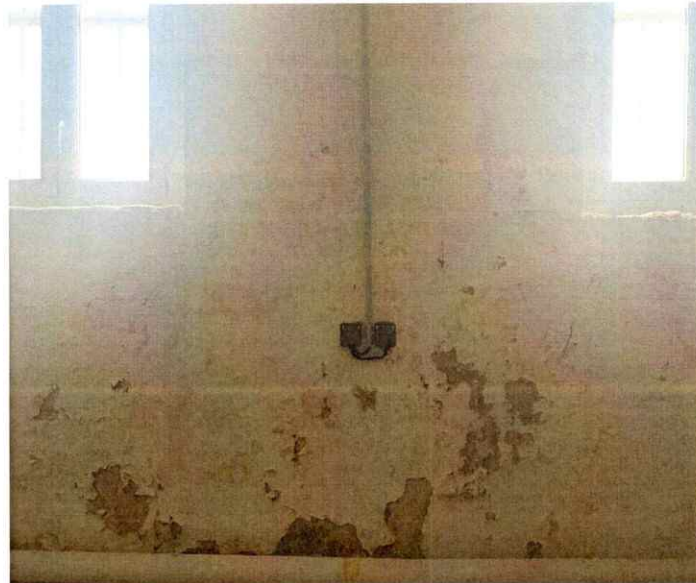
Au rez-de chaussée, la salle dite d'« activité » est sérieusement détériorée par les infiltrations d'eau.

Notre attention est immédiatement attirée par l'état des murs et du plafond dont des morceaux de plâtre se retrouvent au sol.

Nous constatons une flaque d'eau au centre de la pièce.

Le plafond présente des moisissures.

Des raccordements électriques sont visibles et interrogent quant à la sécurité du dispositif.

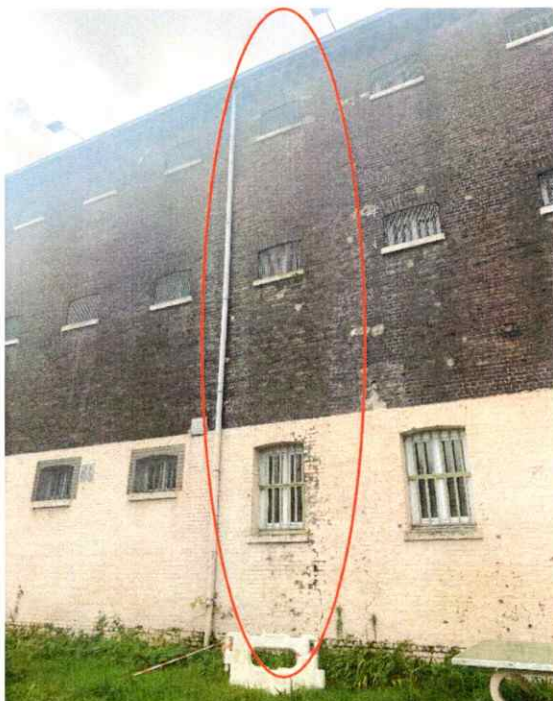
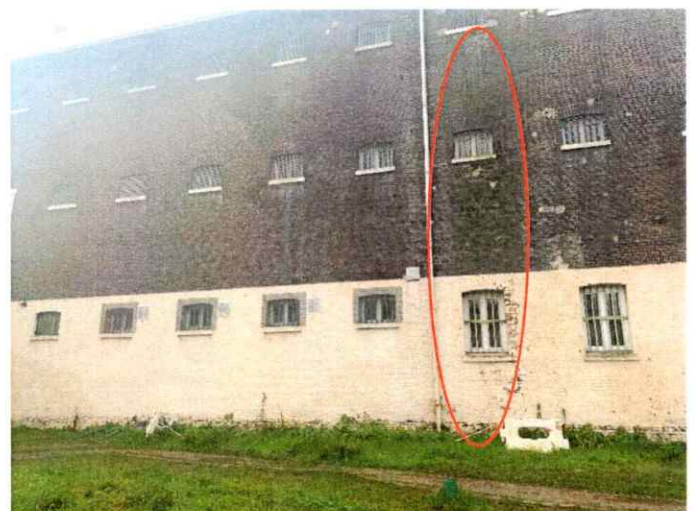
La directrice attire notre attention sur la dégradation de la façade en brique attenante aux cellules des détenues.

Elle nous désigne une colonne de couleur plus foncée, manifestement gagnée par l'humidité.

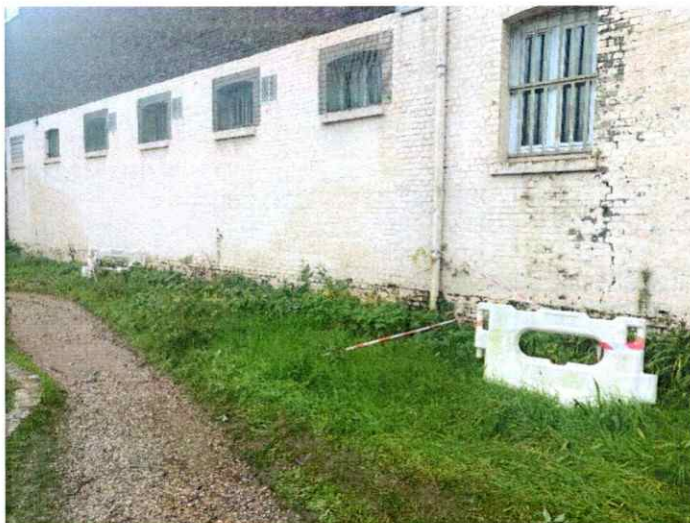
Nous notons la présence de deux plots en plastique reliés par de la rubalise censée délimiter une zone dangereuse.

Une note à l'attention des détenues en date du **3 février 2023** leur intimait de respecter impérativement le balisage et d'éviter de stationner le long de la façade du bâtiment le temps que des vérifications techniques soient effectuées.

Nous observons que ce danger persiste donc depuis près d'un an, à la date de rédaction du présent rapport.

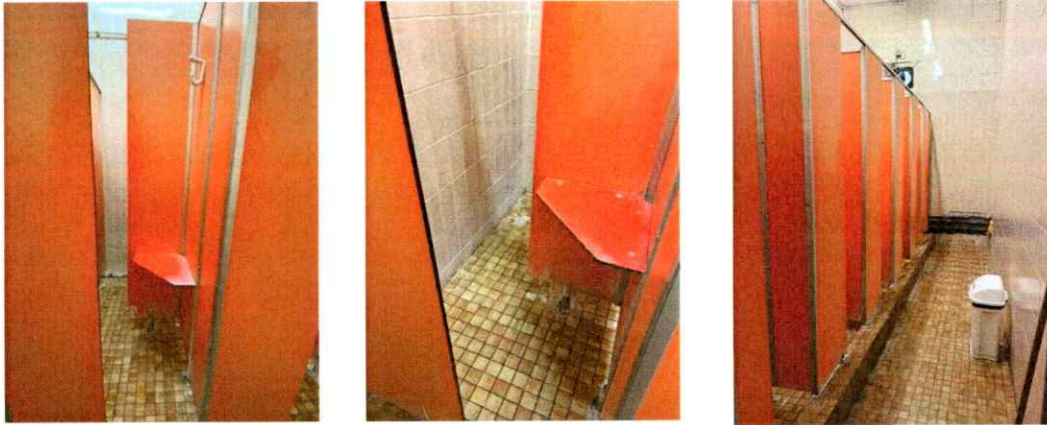
Nous constatons que l'agencement des douches permet aux femmes de conserver un minimum d'intimité, restant à l'abri des regards du personnel et des autres détenues.

L'une partie de la tuyauterie est apparente, et a manifestement fait l'objet de réparations.

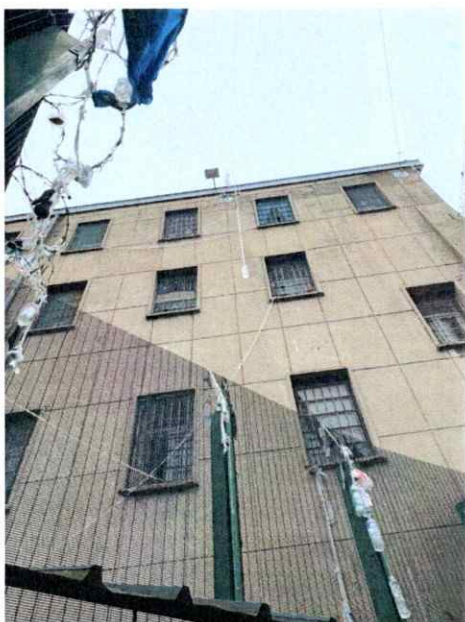
*Vue de la D1 depuis la cour de promenade*

L'accès à la lumière naturelle est obstrué par des caillebotis et des barreaux.

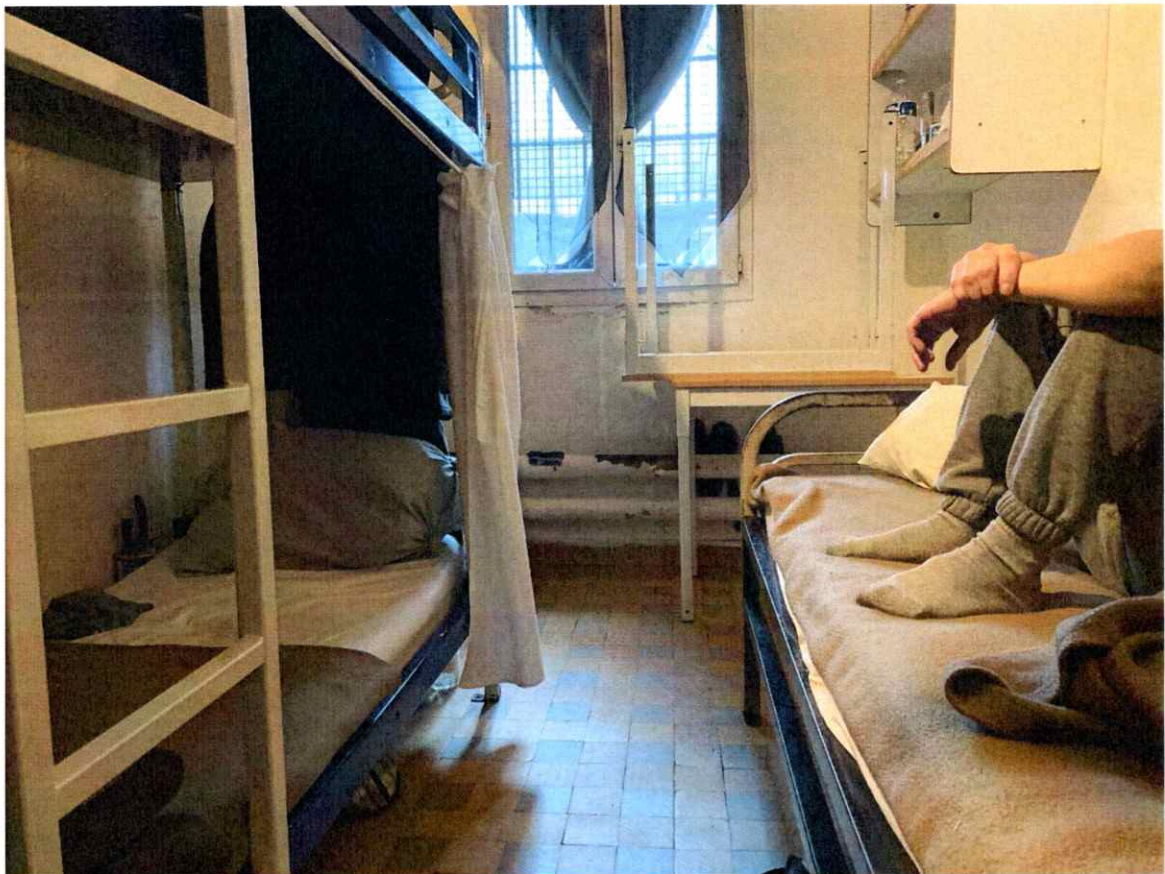
L'espace disponible pour circuler dans la cellule est extrêmement réduit.

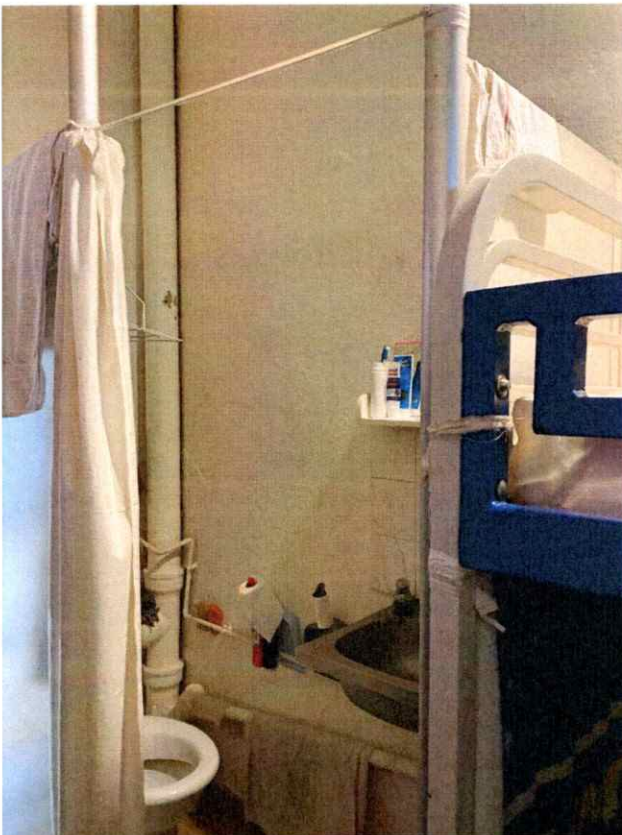
Espace sanitaire / lavabo :

Le « coin » toilette est isolé du reste de la cellule par deux parois n'allant toutefois ni jusqu'au sol, ni jusqu'au plafond, de sorte qu'il ne s'agit en réalité pas d'une pièce séparée du reste de la cellule.

Contrairement aux cellules des femmes, il n'y a pas de porte pour fermer cet espace et isoler le détenu qui fait usage des sanitaires.

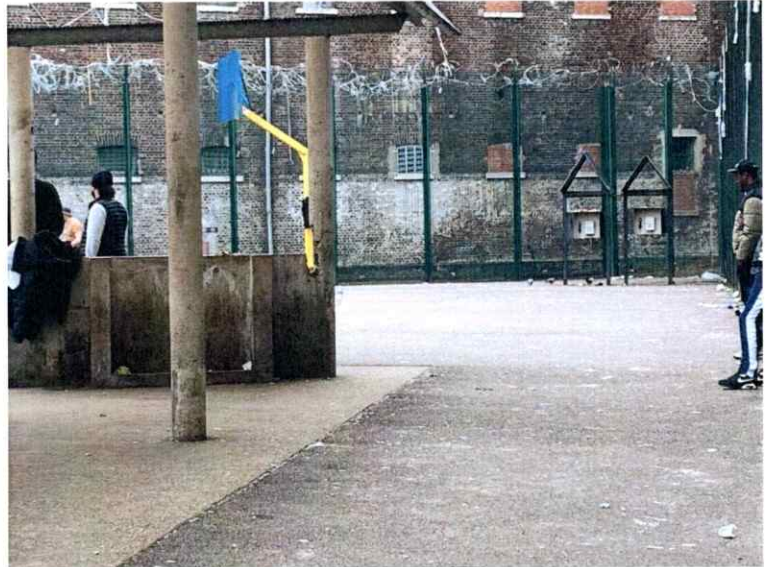
Cette cour dispose d'un préau, de cabines téléphoniques, ainsi que d'un dispositif sportif inutilisable : un panier de basket sans cerceau.

Les sanitaires sont composés d'un urinoir au milieu de la cour, sous le préau.

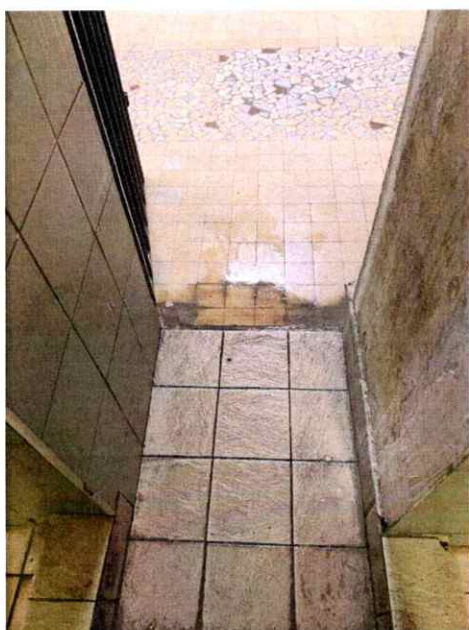
*Entrée (Sol)*

Les douches sont dans un état déplorable.

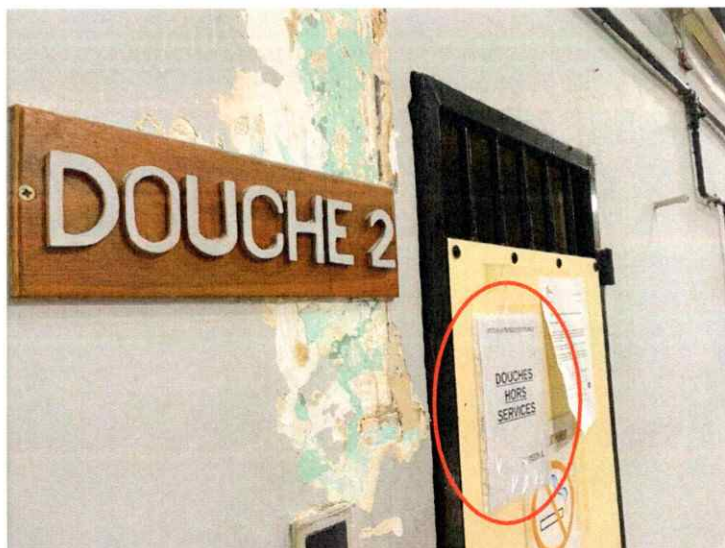
Il nous est indiqué qu'au même étage, trois autres douches ont été condamnées il y a plus de deux ans, suite à l'effondrement du plafond.

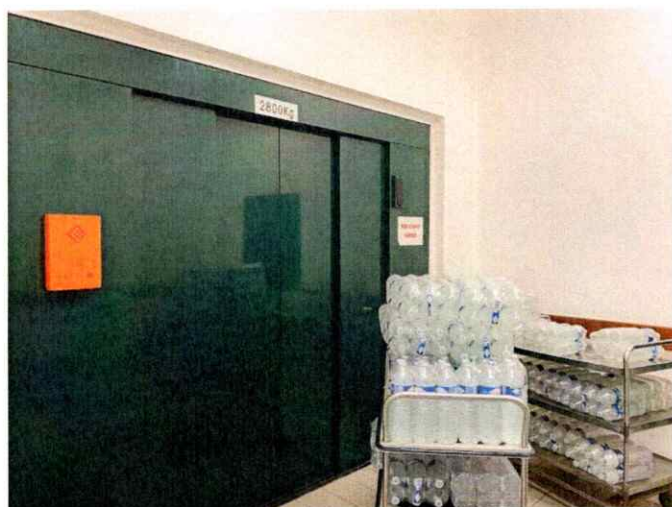
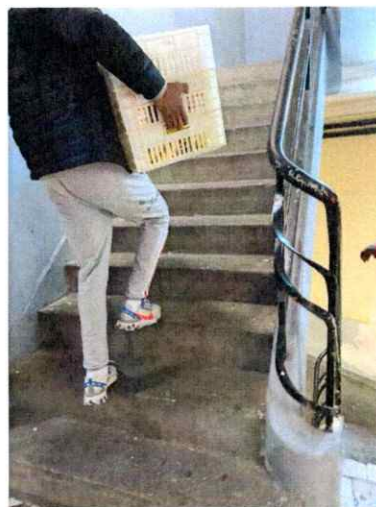
Au jour de notre visite, en raison des infiltrations et pour des raisons de sécurité, celui de la première division est hors service.

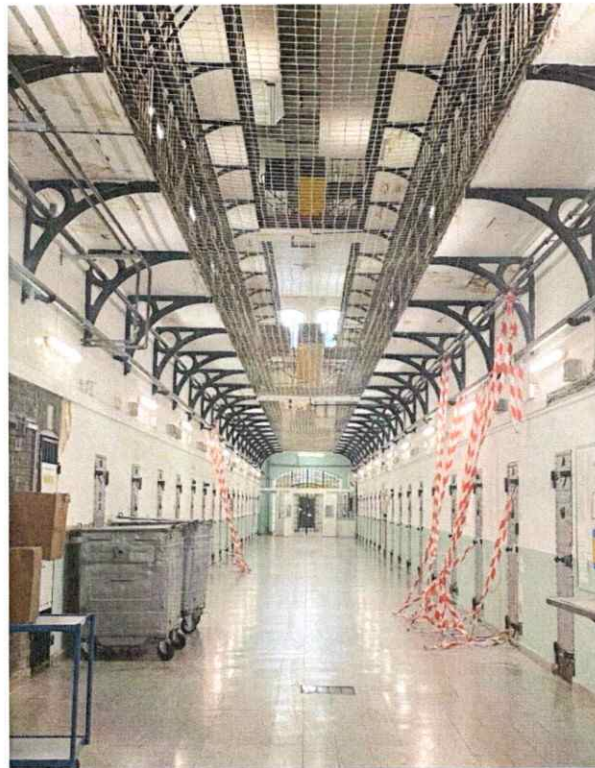
Nous constatons que, de part et d'autre du couloir du rez-de chaussée, de la rubalise a été posée pour empêcher l'accès des détenus et du personnel pénitentiaire.

Nous constatons en effet l'état très dégradé de cette coursive dont des morceaux sont au sol.

Il nous est exposé qu'un bureau d'étude serait chargé d'identifier les zones à réparer et que seraient envisagées d'une part la pose d'une dalle en acier pour soulager la coursive avant de rouvrir la circulation et d'autre part la pose de filets censée intervenir courant janvier.

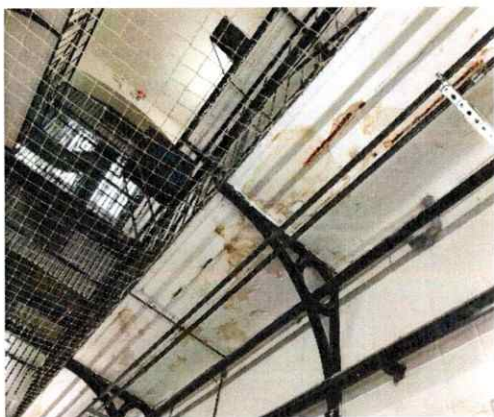
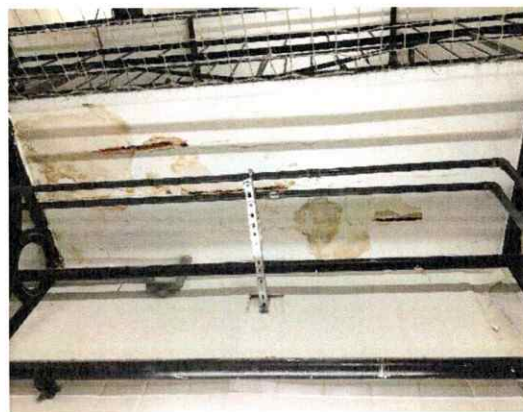
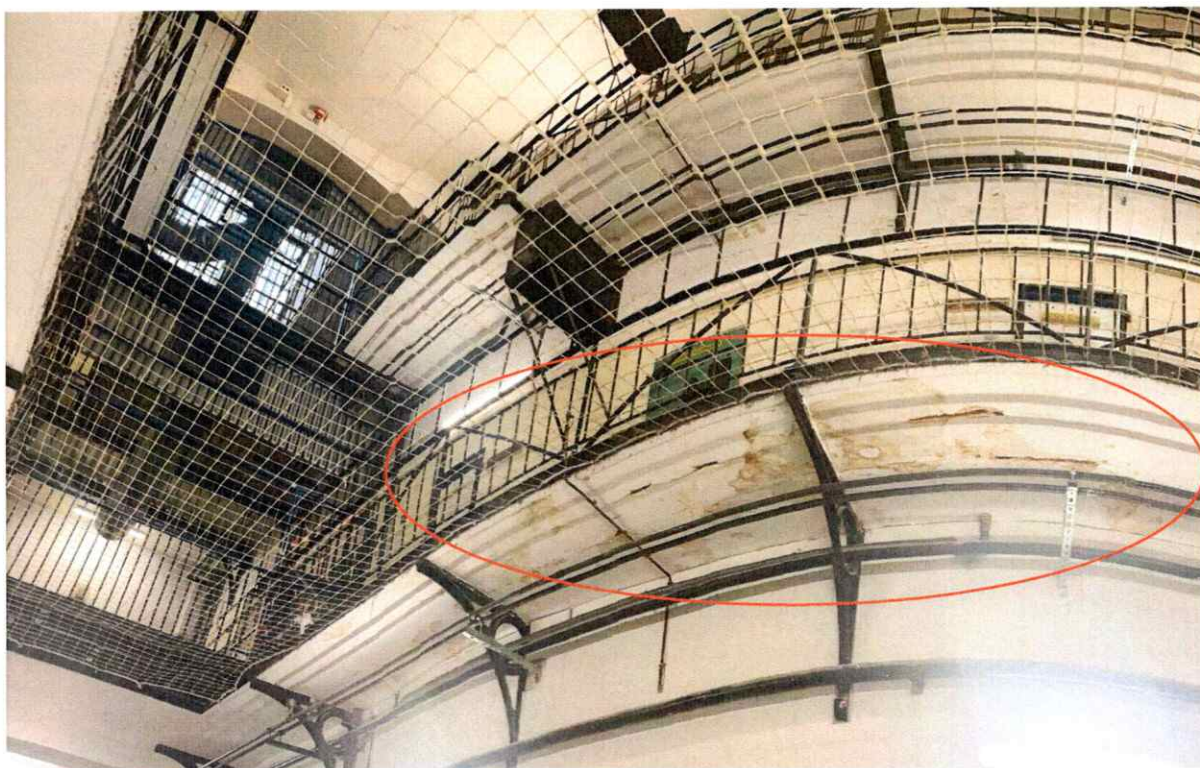
Par ailleurs, au-delà de la zone délimitée, nous constatons que la coursière du premier étage est également très dégradée à d'autres endroits.

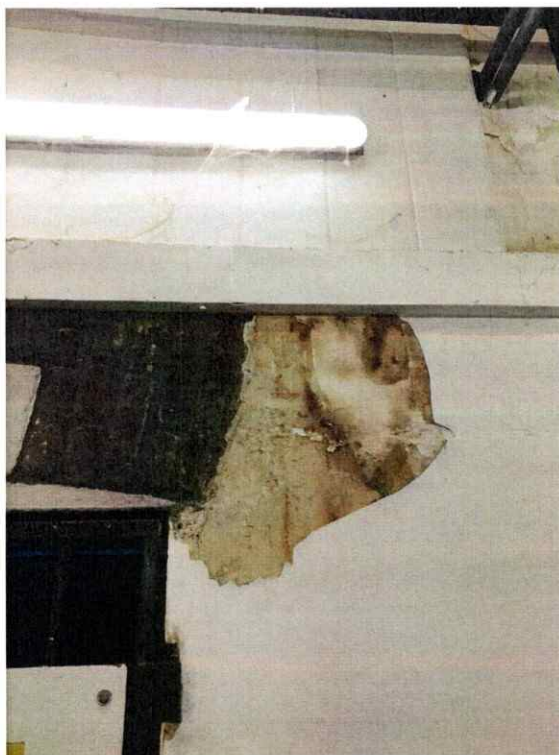
Des traces d'humidité sont également sont visibles sur les murs.

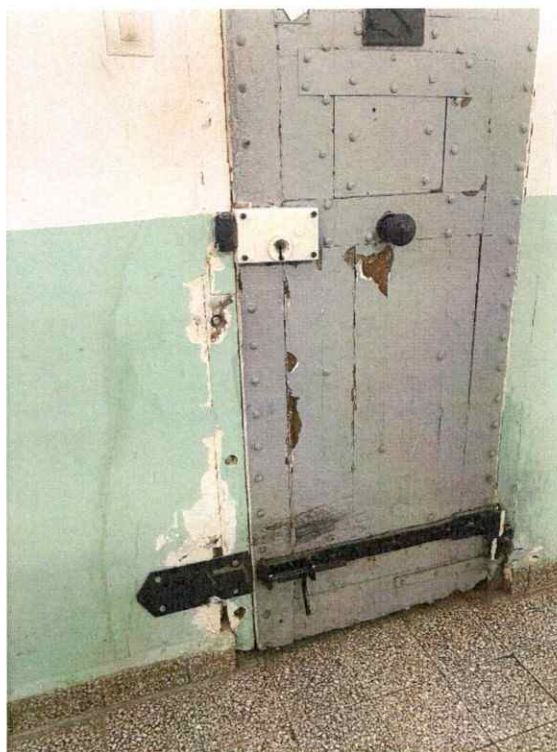
Nous constatons également l'extrême vétusté des portes et l'absence de dispositif d'appel en cas d'urgence (tout comme au quartier des femmes).

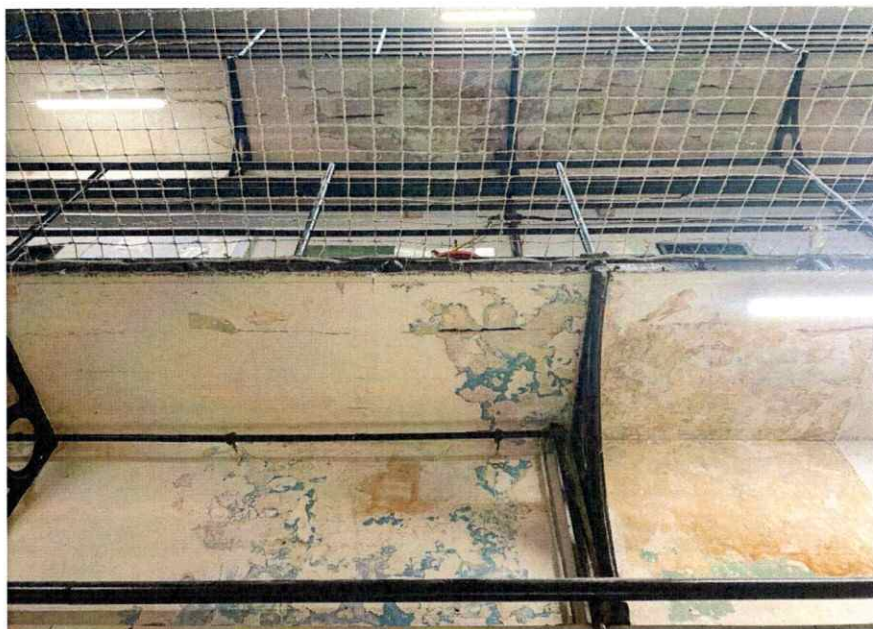
Toutefois, comme lors de notre première visite, nous constatons que la vétusté globale des coursives est visible.

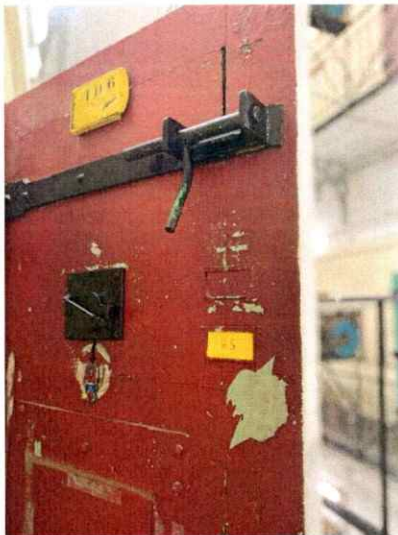
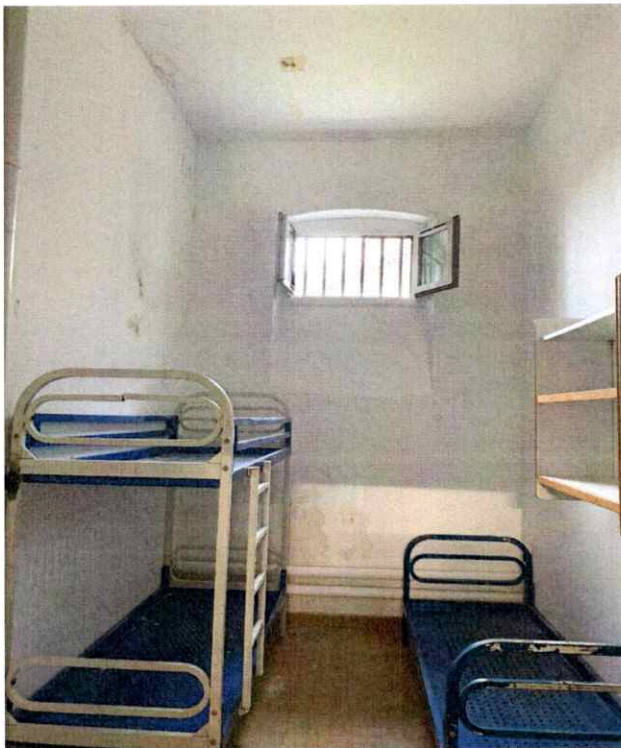
Les murs et le plafond supportent des traces d'infiltration et des morceaux de plâtre sont visibles au sol et sur les structures des lits.

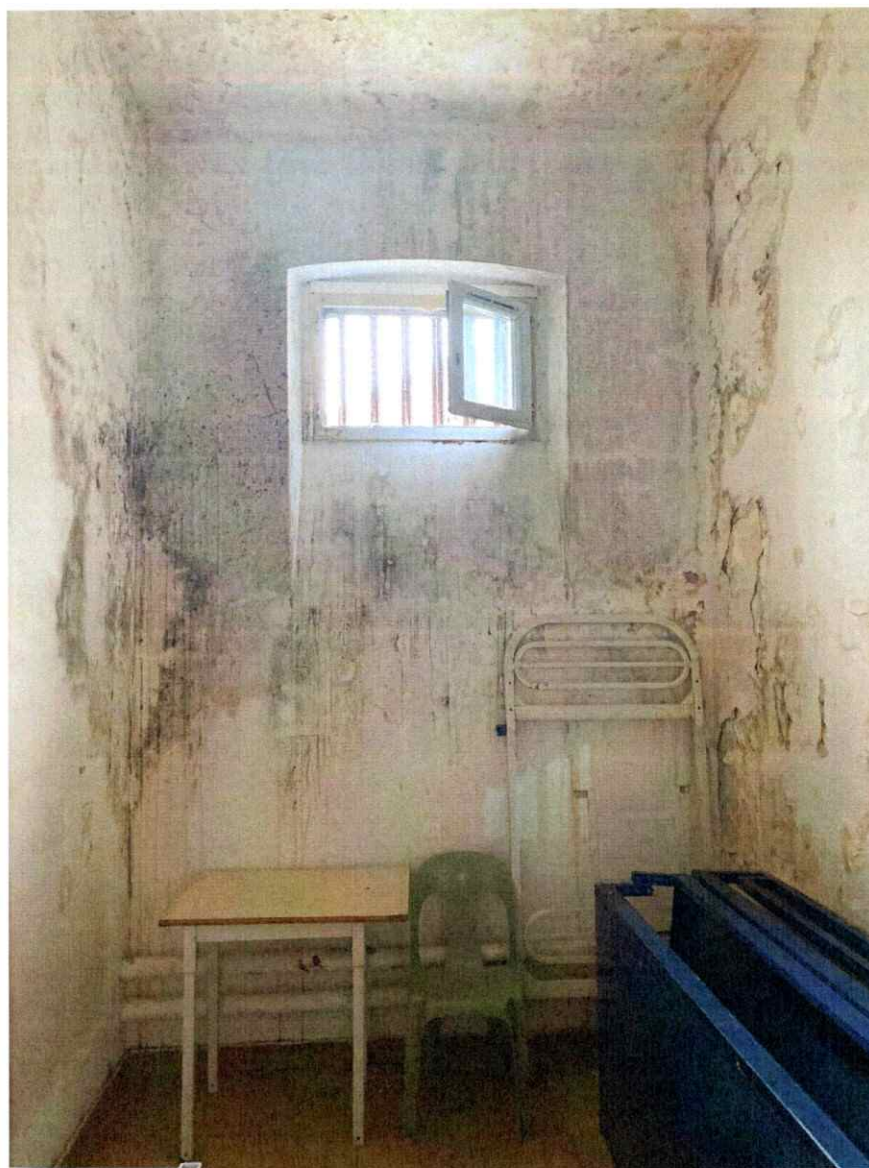
Nous constatons une cellule parfaitement insalubre.

Les murs et le plafond sont gorgés d'humidité et de moisissures.

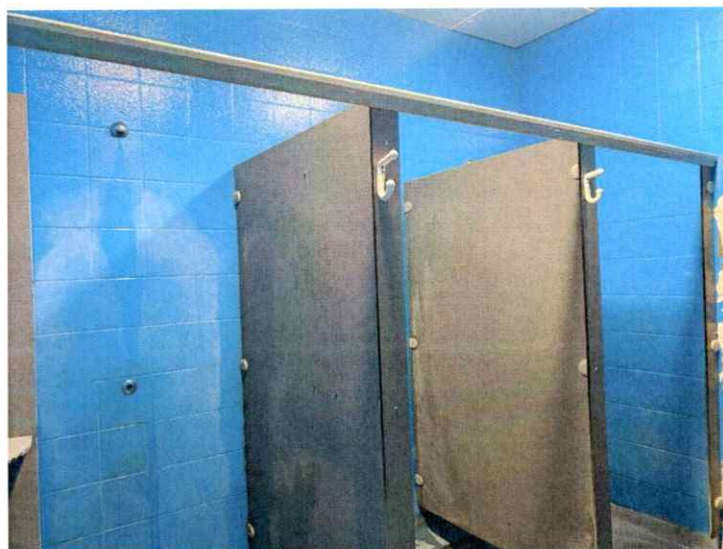
La disposition des douches ne permettent aucune intimité, les détenus sont particulièrement exposés en comparaison par exemple aux douches des femmes.

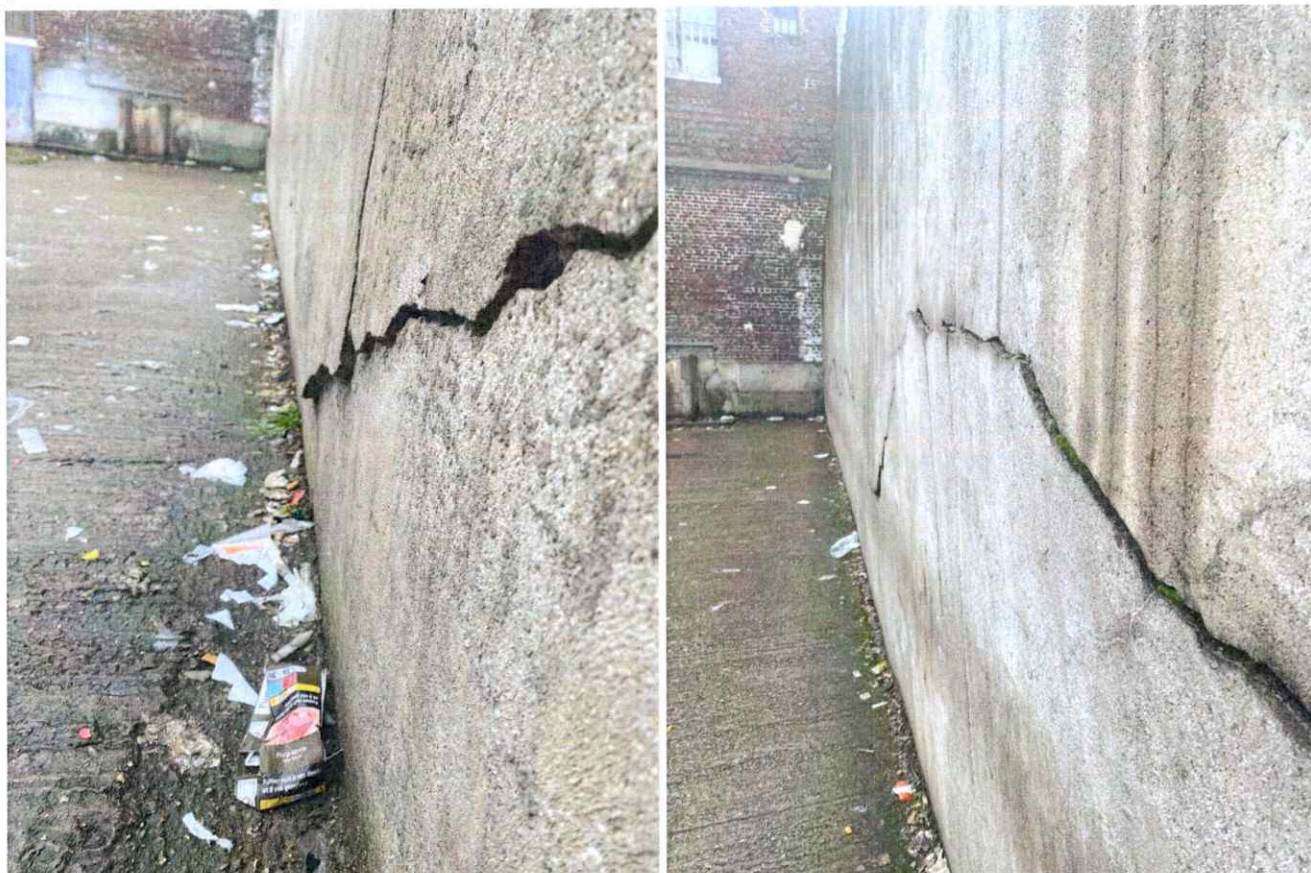
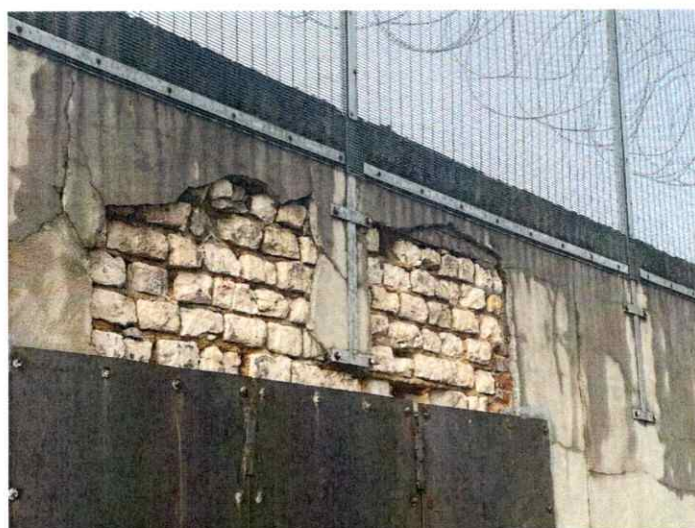
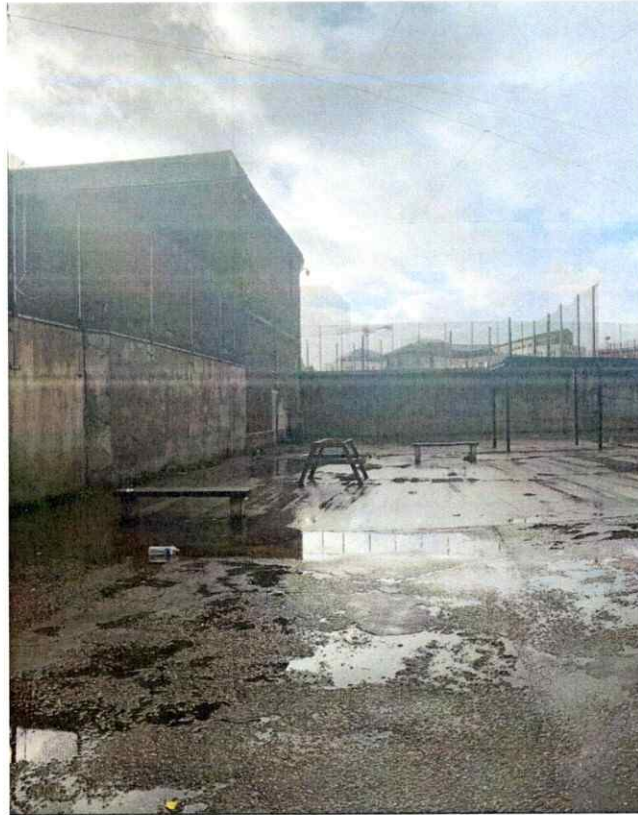
Nous constatons la grande dégradation des murs encadrant la cour de promenade, et constatons mêmes d'inquiétantes et larges fissures, s'étalant pour certaines sur plusieurs mètres et pour d'autres sur toute la longueur du mur.

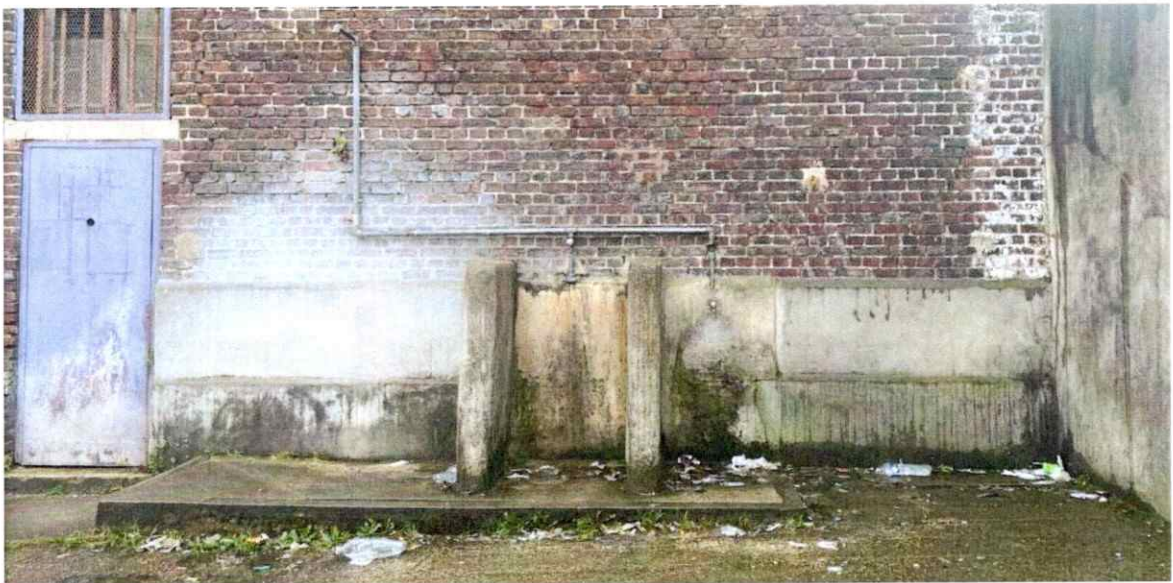
A titre de sanitaires, on constate la présence d'urinoirs sommaires et dégradés, privant les détenus de toute intimité.

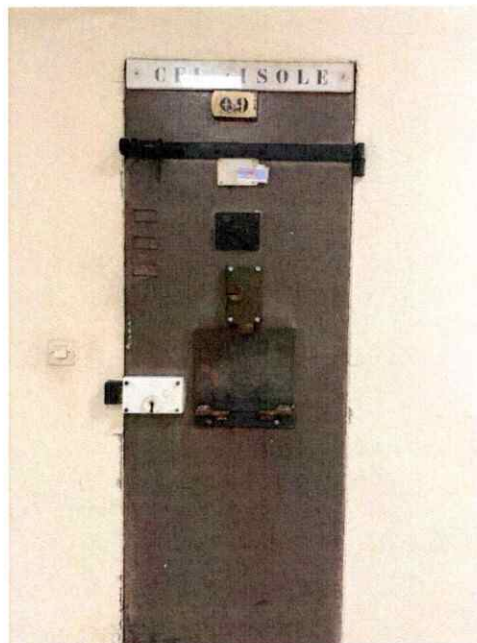
La cellule est dans un état dégradé.

Les toilettes ne sont séparées du reste de la cellule que par un muret.

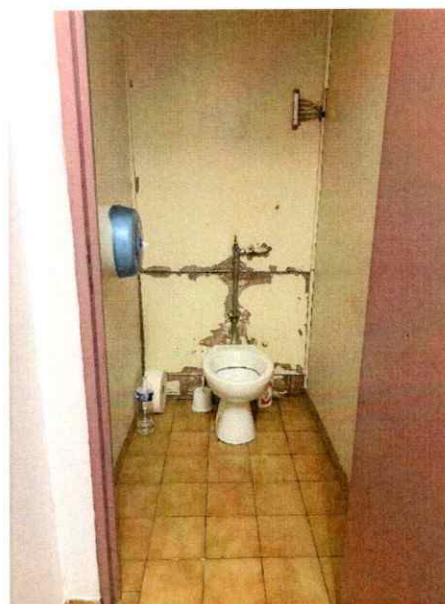
Les toilettes visitées sont dégradées et démunies d'abattant.

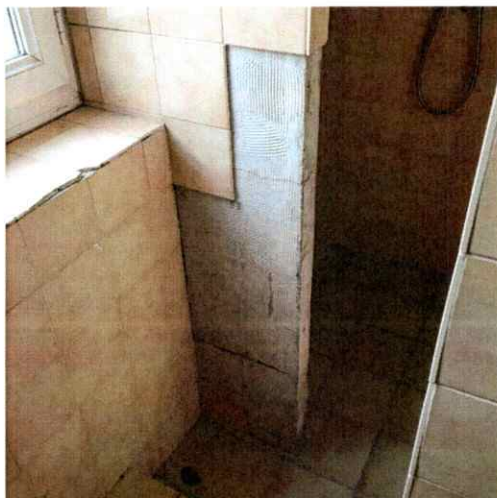
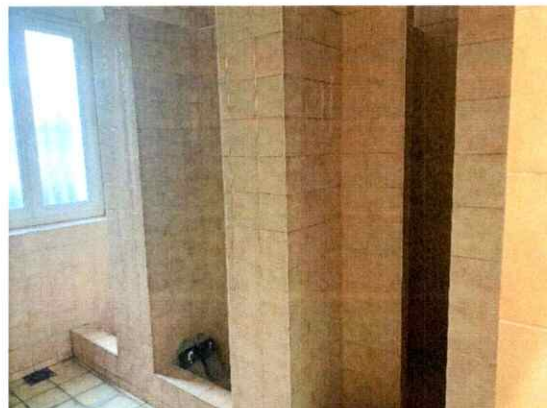
Les douches communes sont dépourvues de portes.

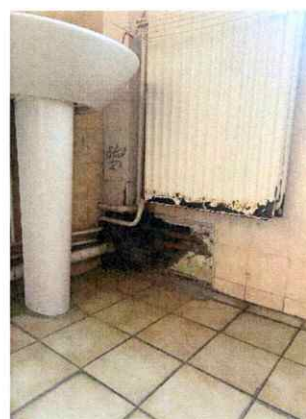
Nous constatons la dégradation de la tuyauterie et du radiateur.
