RAPPORT SUR LES CONDITIONS MATERIELLES DE GARDE A VUE DANS LE RESSORT DU TRIBUNAL JUDICIAIRE DE LILLE

Etude réalisée dans le courant de l'année 2022 par les Avocats du Barreau de LILLE et la Section lilloise du Syndicat des Avocats de France, sur le ressort du Tribunal judiciaire de LILLE (59)

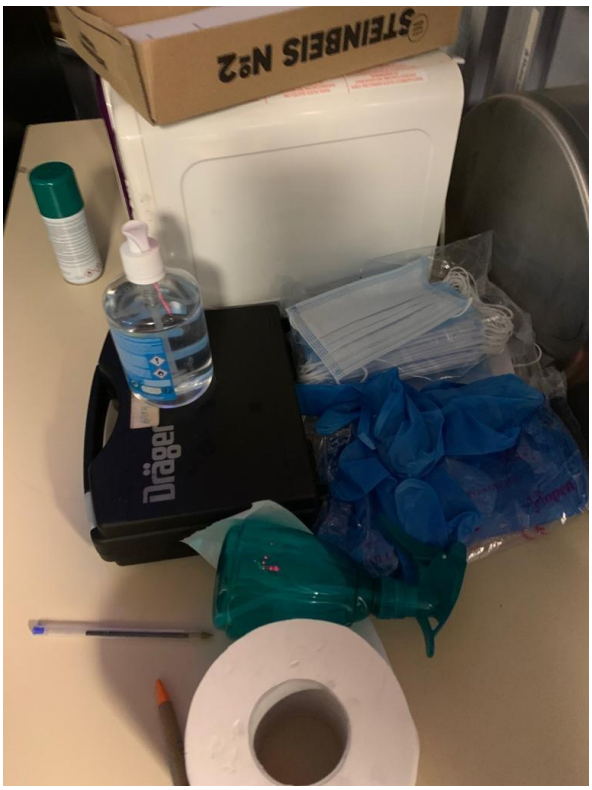
Non et ce, alors même que des travaux ont été réalisés il y a un an environ.

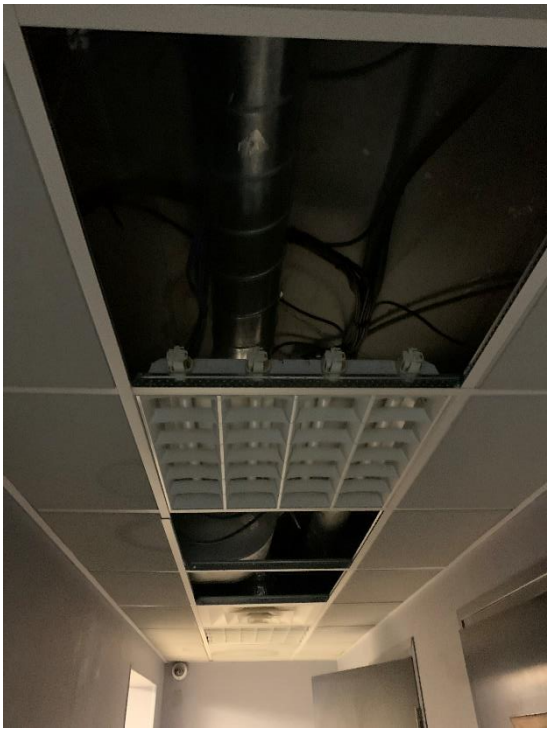
La peinture est fortement écaillée. Les murs sont sales.

Des fils électriques sont apparents au plafond en plusieurs endroits distincts :

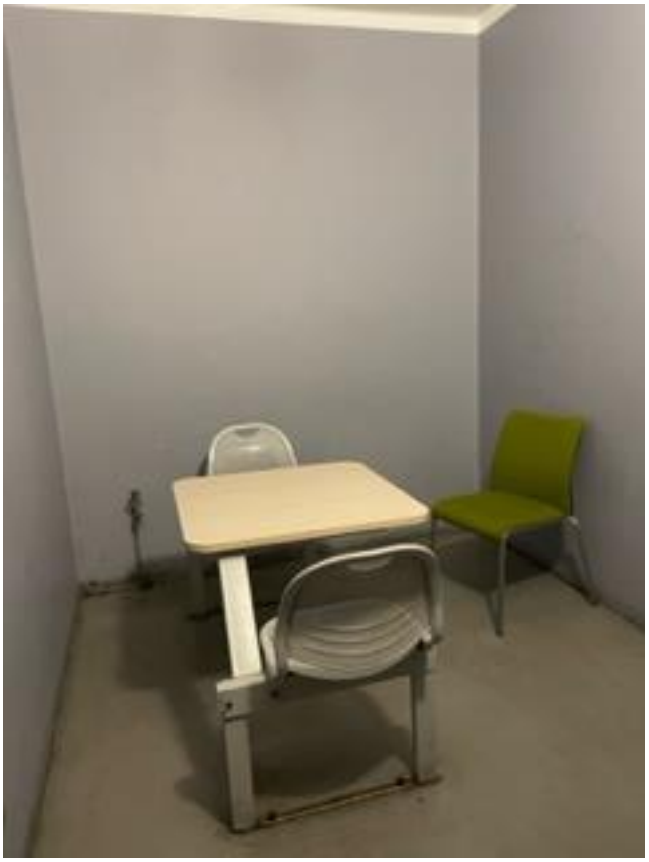
Il n'y a pas de bouton d'appel d'urgence au niveau du local avocat et la porte est en partie vitrée ce qui pose un problème de confidentialité :

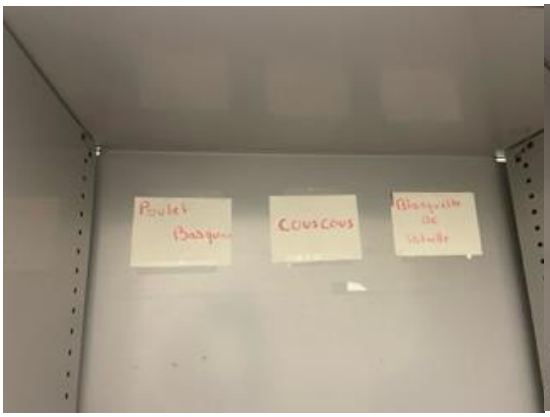
Est-il tenu compte des restrictions alimentaires ? Oui, 6 plats différents sont disponibles.

Poulet
Basqu...
Couscous

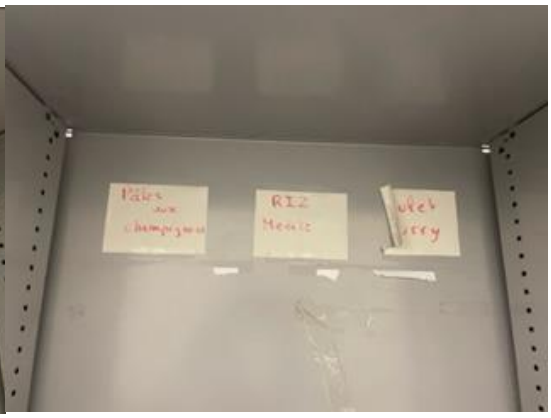
Pâtes
aux
champignons
RIZ
Merlu
Poulet
Curry

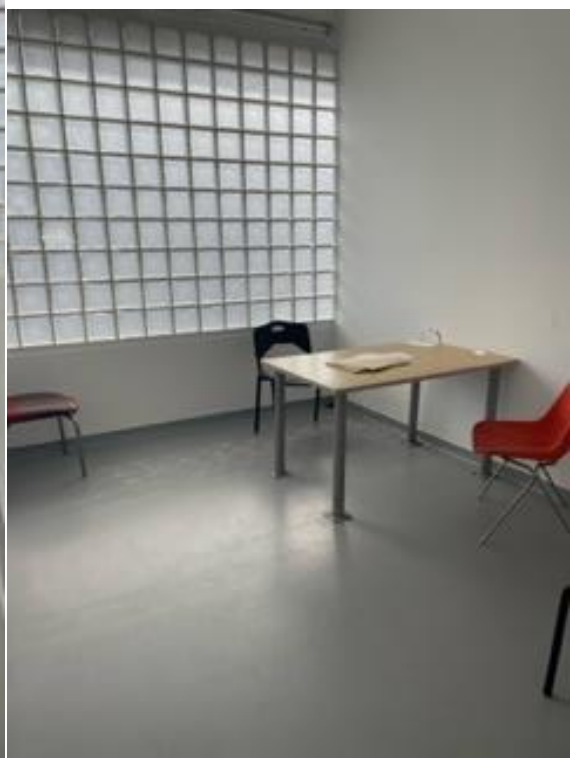
Les locaux de fouille et les locaux avocats sont également en bon état :

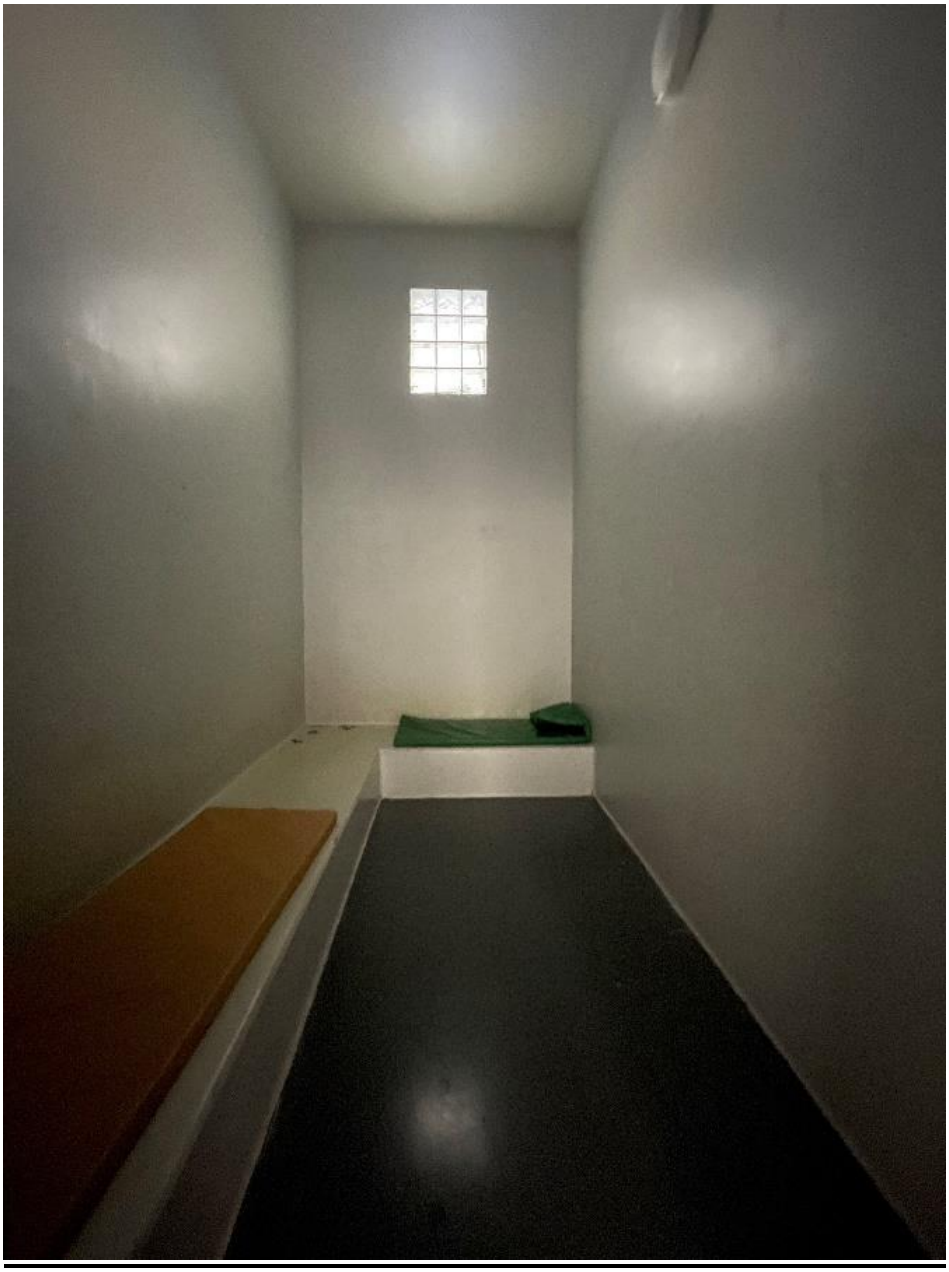
Cellule collective (2 personnes) :

Les conditions d'hygiène et de propreté sont tout à fait correctes : aucune odeur ni dans les cellules ni dans les couloirs.
