RAPPORT DE LA VISITE  
PAR LE BÂTONNIER DE L'ORDRE DES  
AVOCATS DU BARREAU DE ROUEN  
DE LA MAISON D'ARRÊT DE ROUEN

Ce rapport est issu de deux visites de la maison d'arrêt de ROUEN intervenues pour la première le 20 décembre 2023 et pour la seconde le 28 février 2024.

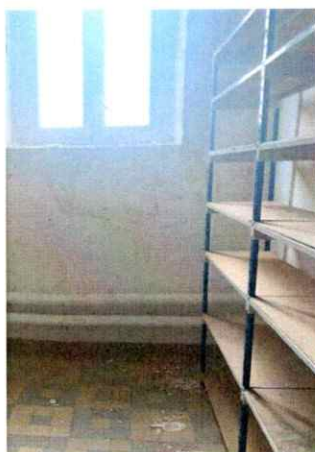
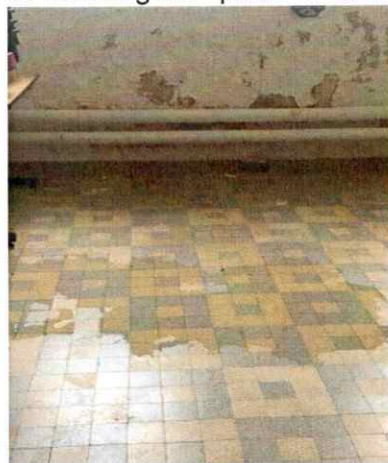
Au rez-de chaussée, la salle dite d'« activité » est sérieusement détériorée par les infiltrations d'eau.

Notre attention est immédiatement attirée par l'état des murs et du plafond dont des morceaux de plâtre se retrouvent au sol.

Nous constatons une flaque d'eau au centre de la pièce.

Le plafond présente des moisissures.

Des raccordements électriques sont visibles et interrogent quant à la sécurité du dispositif.

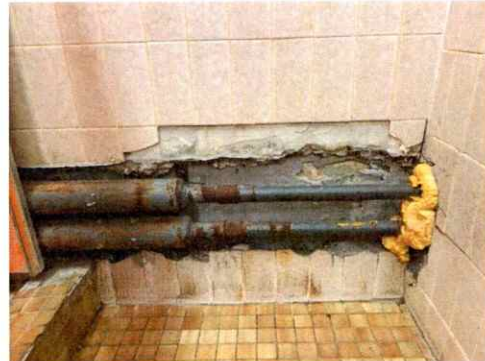
L'une partie de la tuyauterie est apparente, et a manifestement fait l'objet de réparations.

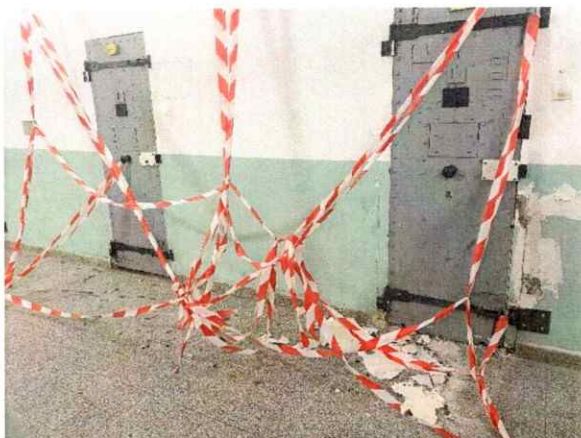
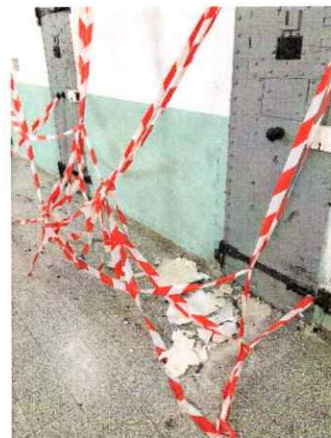
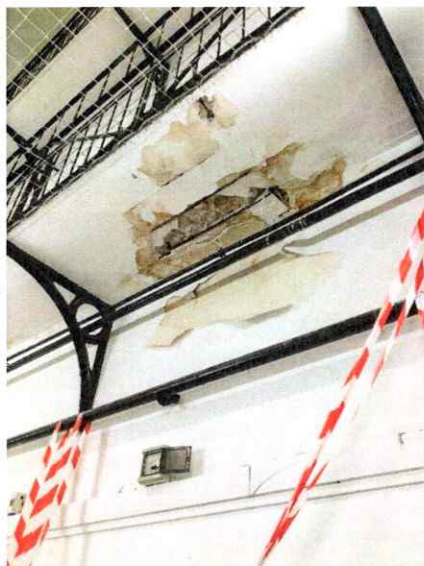
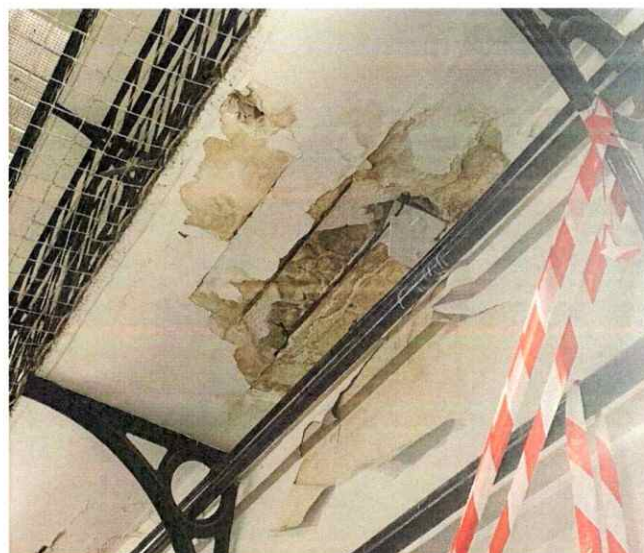
Nous constatons en effet l'état très dégradé de cette coursive dont des morceaux sont au sol.

Les cellules attenantes au rez-de chaussée ont été condamnées.

Il nous est exposé qu'un bureau d'étude serait chargé d'identifier les zones à réparer et que seraient envisagées d'une part la pose d'une dalle en acier pour soulager la coursive avant de rouvrir la circulation et d'autre part la pose de filets censée intervenir courant janvier.

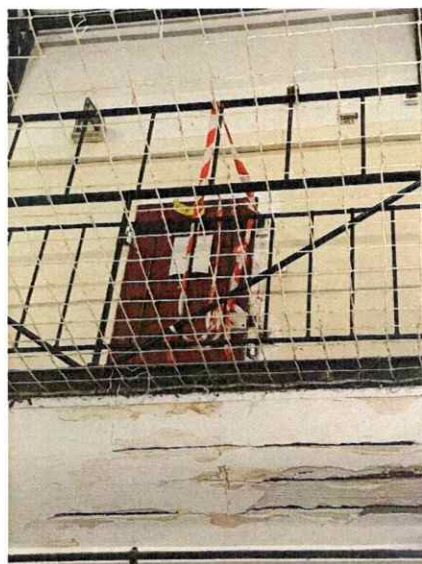
La rubalise est visible depuis le rez-de chaussée.

L'accès à cette coursive reste néanmoins aisé pour un détenu ou un personnel qui repousserait ce dispositif de fortune.

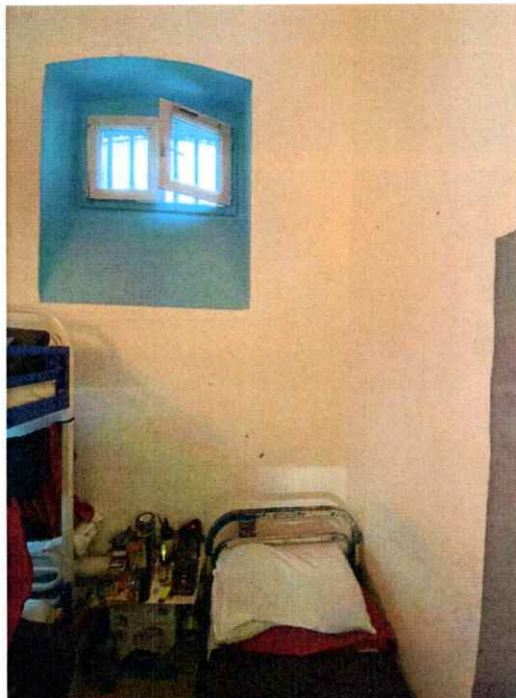
Elle est bien trop haute pour être à hauteur de vue.

Les détenus doivent monter sur les montants de leurs lits pour ouvrir et fermer cette fenêtre.

Nous constatons qu'il n'y a pas de ventilation mécanique.

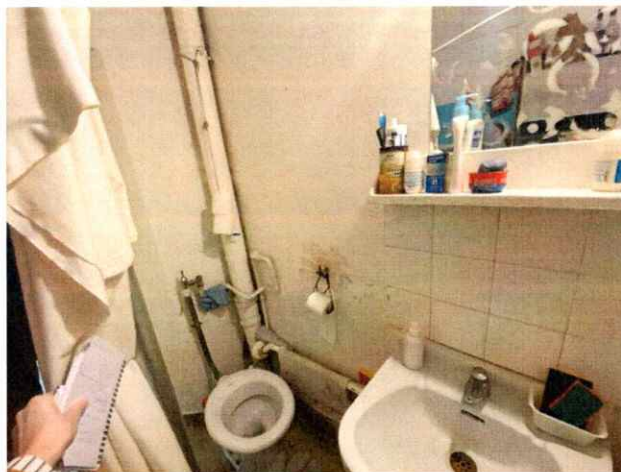
La cellule dispose d'un « *coin* » toilette comprenant un WC non muni d'abattant et un évier qui ne délivre que de l'eau froide.

Le « *coin* » toilette est isolé du reste de la cellule par deux parois n'allant ni jusqu'au sol, ni jusqu'au plafond, de sorte qu'il ne s'agit en réalité pas d'une pièce séparée du reste de la cellule.

Il n'y a pas de porte pour fermer cet espace et isoler le détenu qui fait usage des sanitaires.

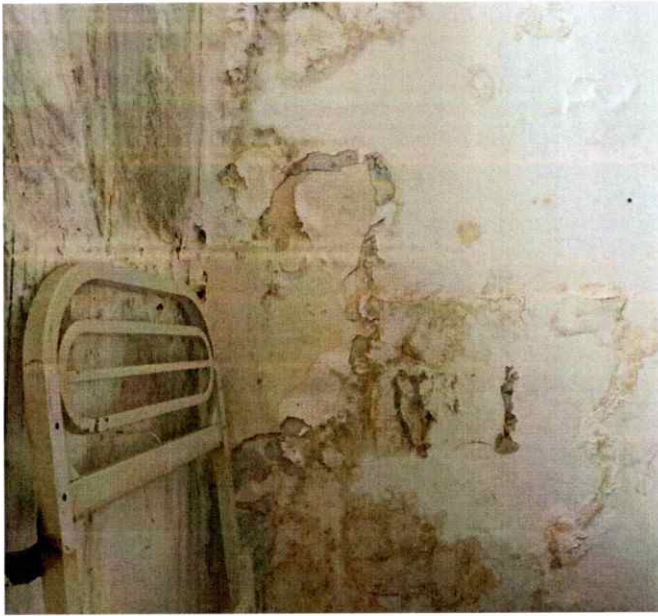
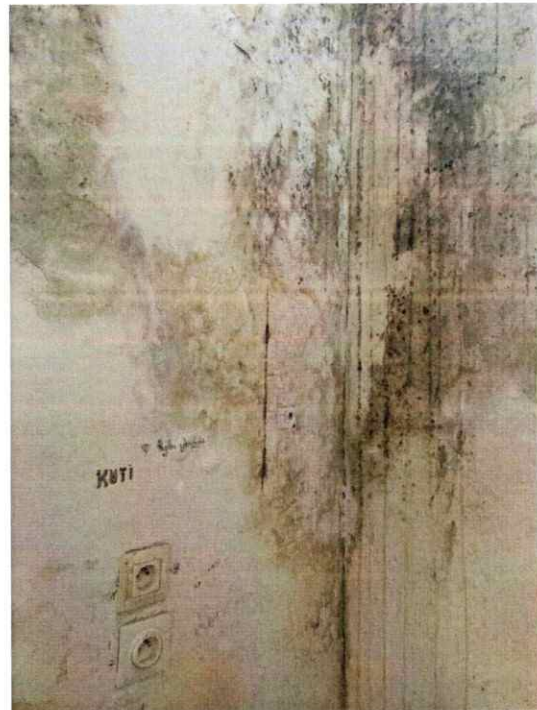
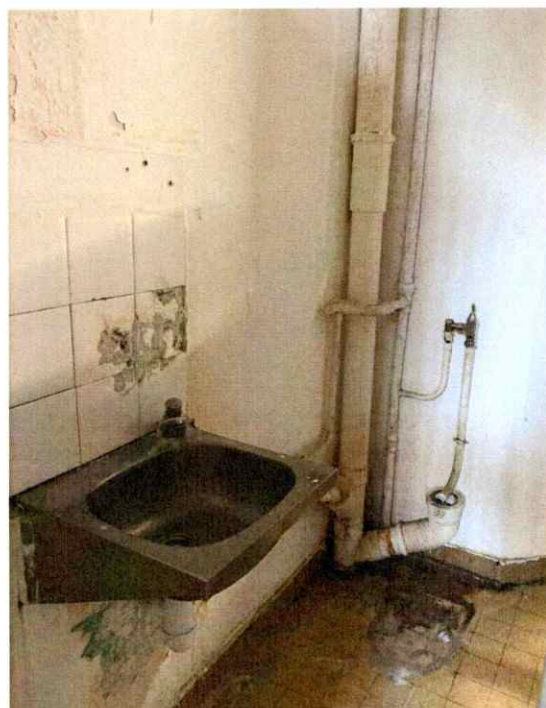
On nous ouvre la cellule 106 (premier étage de la division 2).

Les murs et le plafond supportent des traces d'infiltration et des morceaux de plâtre sont visibles au sol et sur les structures des lits.

Les murs et le plafond sont gorgés d'humidité et de moisissures.

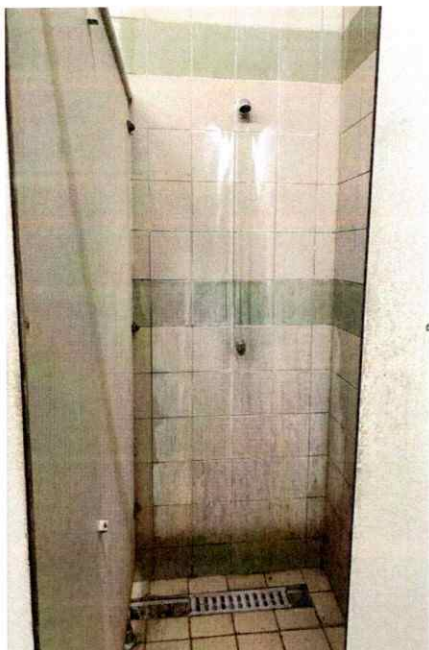
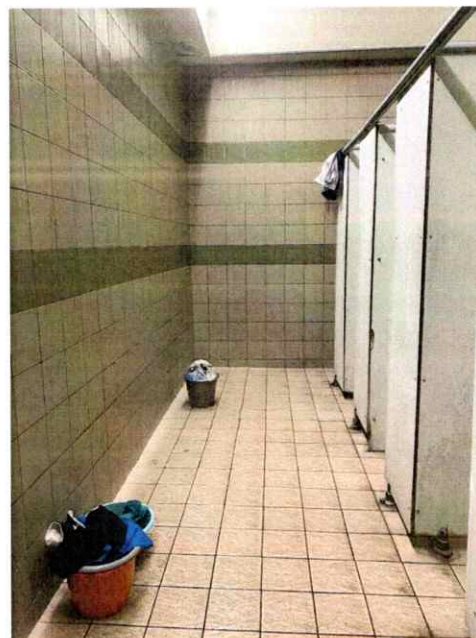
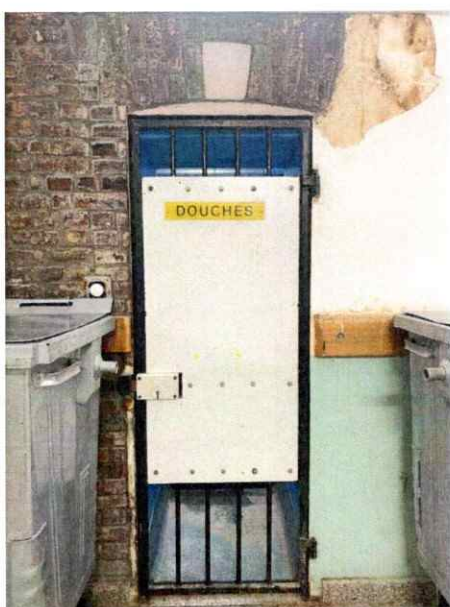
Au deuxième étage, les douches ont manifestement été repeintes.

La disposition des douches ne permettent aucune intimité, les détenus sont particulièrement exposés en comparaison par exemple aux douches des femmes.

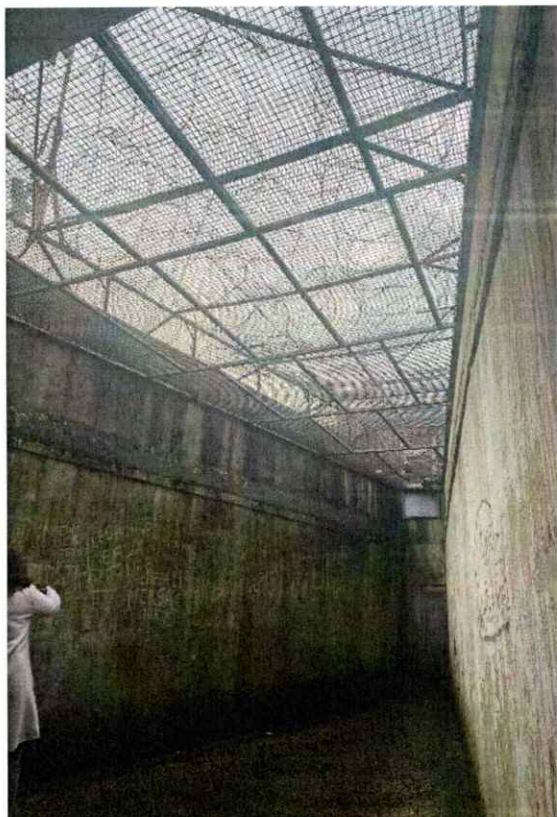
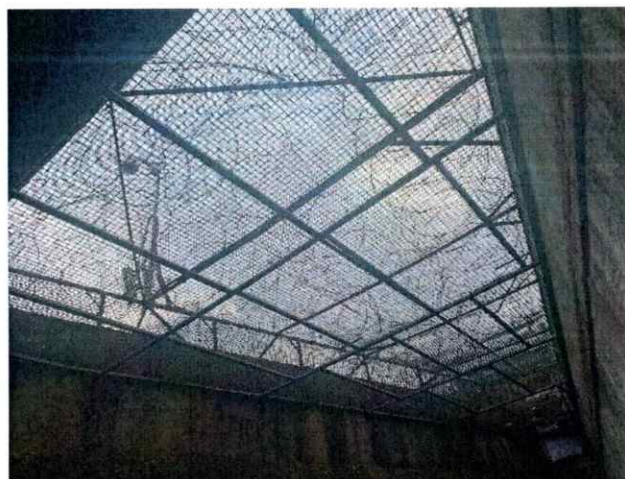
Cette cour est entièrement bétonnée, de très faible surface et surmontée de caillebotis et de barbelés.

Elle nous paraît difficilement compatible le qualificatif de cour de « *promenade* ».

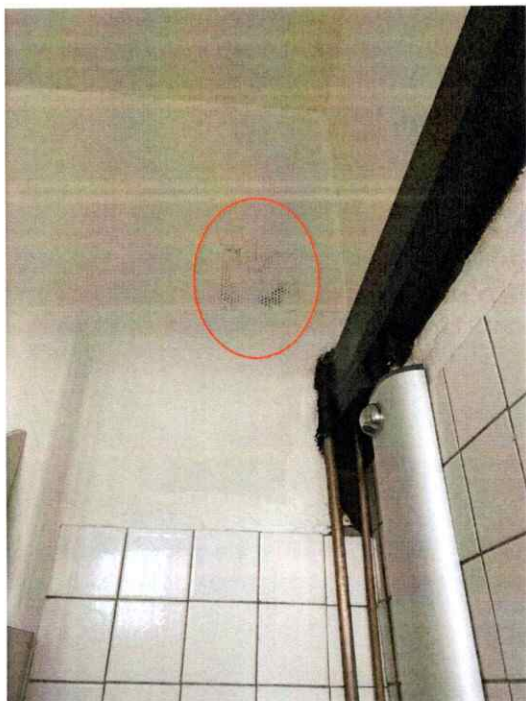
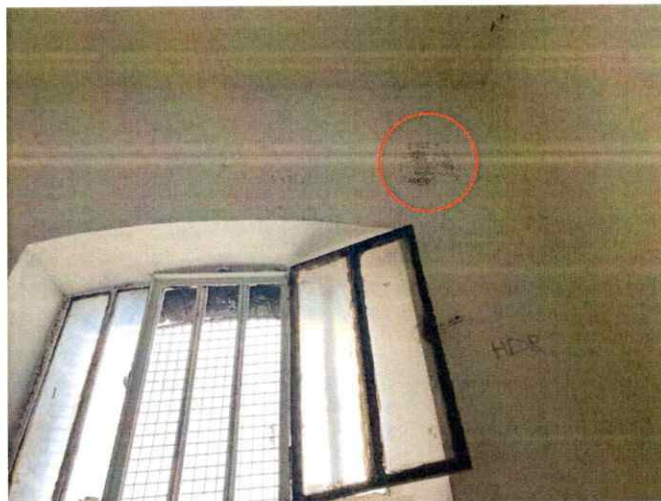
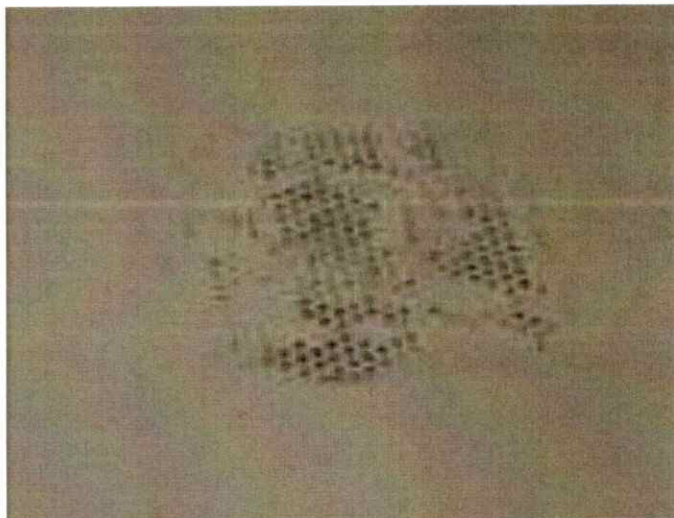
Nous constatons la présence de deux dispositifs de ventilation.

On peut cependant douter de leur effectivité puisque les mécanismes semblent partiellement bouchés par de la peinture.

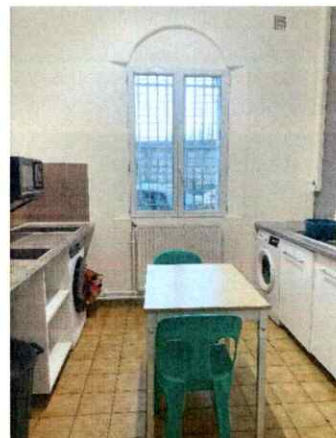
Dans une autre, faisant office de cuisine : des plaques chauffantes, un micro-onde, une machine à laver, un évier, une petite table et deux chaises (nous rappelons qu'il y a, selon le rapport du CGLPL de 2016, 17 places au QSL).
