**RAPPORT DE CONTRE-VISITE DE LA BÂTONNIÈRE DE PARIS ET DE SES  
DÉLÉGUÉS, EFFECTUÉE EN APPLICATION DES DISPOSITIONS  
DE L'ARTICLE 719 DU CODE DE PROCÉDURE PÉNALE**

**Paris, le 21 décembre 2022**

Parmi les lieux visitables au visa de l'article 719 précité, Julie Couturier, bâtonnière, a fait le choix de procéder à une contre-visite du Commissariat de police sis 34 rue de la Goutte d'Or, lequel avait déjà fait l'objet d'une première visite le 30 mai 2022 à l'instar de quatre commissariats parisiens, étant précisé que l'éventualité d'une contre-visite était expressément mentionnée dans son précédent rapport.

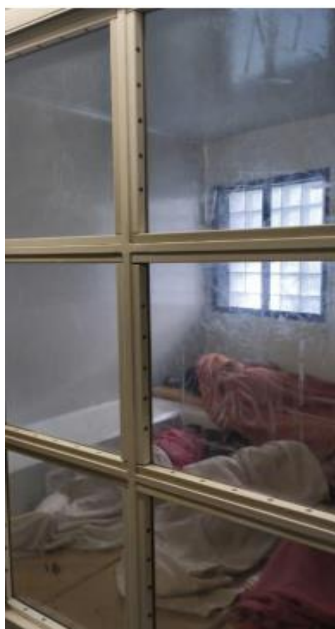
Le commissariat comprend 3 cellules collectives d'une superficie totale de 9,286 m<sup>2</sup> et 6 cellules individuelles de 5 m<sup>2</sup> –inférieures aux normes recommandées par le comité de prévention de la

torture (CPT) qui préconise de doter les cellules collectives d'une superficie entre 12 et 16 m<sup>2</sup> et les cellules individuelles d'une superficie minimale de 7m<sup>2</sup>.<sup>1</sup>

*Une cellule collective occupée par 6 personnes (dont 4 visibles) le 30 mai 2022*

La recommandation de procéder à l'agrandissement des cellules, autant individuelles que collectives, avait déjà été faite par le CGLPL à la suite de sa visite du commissariat les 5 et 6 avril 2018<sup>3</sup>. Celle-ci n'avait pas été suivie d'effet.

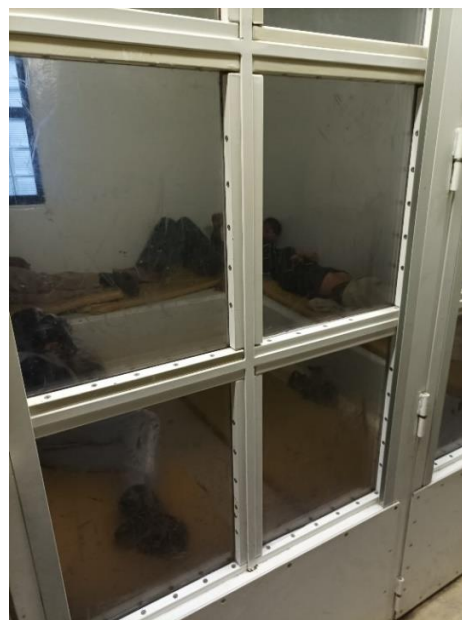
A ce jour, le nombre et la superficie des cellules, tant collectives qu'individuelles, demeurent inchangés. Aucun agrandissement n'a été effectué et les fonctionnaires de police ont d'ailleurs indiqué à la délégation qu'aucun chantier n'était prévu, ni à court ni à moyen terme.

*Une cellule collective occupée par 5 personnes (dont 4 visibles) le 2 décembre 2022*

La situation décrite par le pré-rapport du 21 juin 2022 perdure. Aucun aménagement visant à lutter contre la promiscuité et l'exiguïté subies par les personnes gardées à vue dans ce commissariat n'a été constaté.

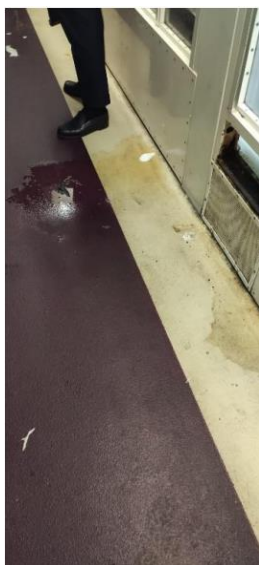
*Conloir des cellules individuelles (30 mai 2022)*

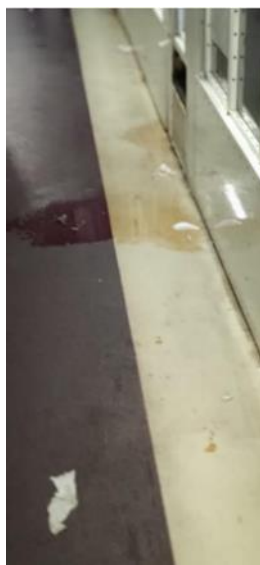
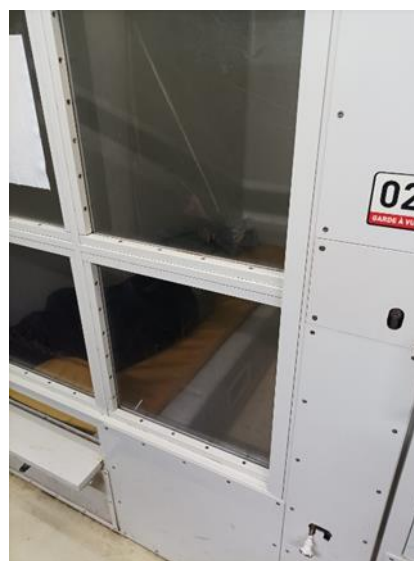
Au moment de la contre-visite, les cellules étaient dans un état de propreté convenable et ne sentaient pas mauvais. La délégation a également noté que les écoulements d'eau constatés lors de la visite du mois de mai avaient cessé.

*Photographie d'une cellule individuelle (2 décembre 2022)*

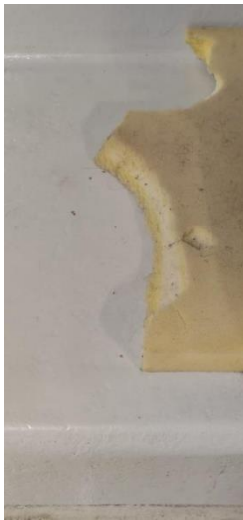
Au cours de la précédente visite, une insuffisance de matelas était relevée (2 pour 6 cellules individuelles). Leur état était déplorable (absence de revêtement synthétique, parasites et déchirures) et la distribution d'une couverture et d'un matelas propre par personne n'était pas assurée.

*Etat des matelas le 30 mai 2022*

*(déchirures, parasites)*

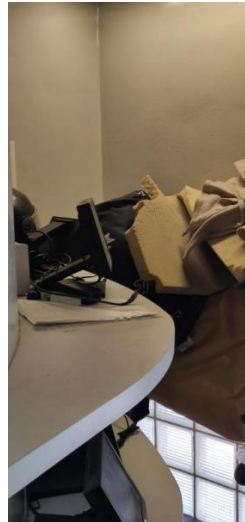
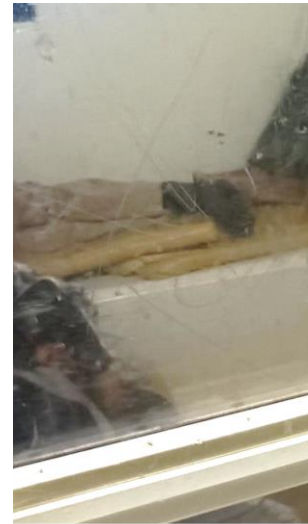
Lors de la visite du 2 décembre, la présence de 3 matelas au sol, toutes cellules confondues, était constatée. Aucun d'entre eux n'était recouvert d'une housse et la plupart était déchirés.

*Etat des matelas le 2 décembre 2022*

*(déchirures et pertes de mousse)*

Il demeure donc des insuffisances notoires dans la manière dont sont hébergées les personnes gardées à vue, qui ne sont pas les plus coûteuses à résoudre. En effet, il n'est pas raisonnable d'admettre qu'aucune couverture ne soit fournie en plein hiver, ni que des personnes soient contraintes de dormir à même le sol en raison d'une insuffisance de matelas (et ceux en place sont dans un état insatisfaisant).

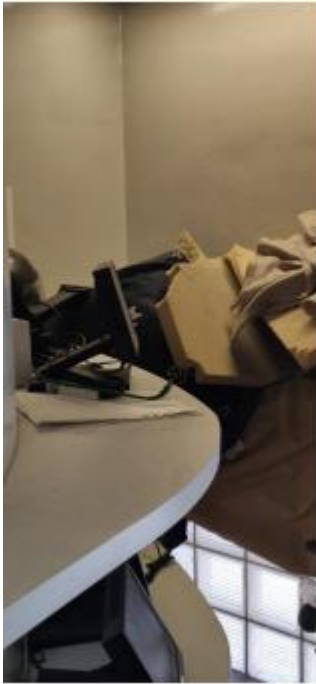
*Matelas et couvertures entassés (30 mai 2022)*

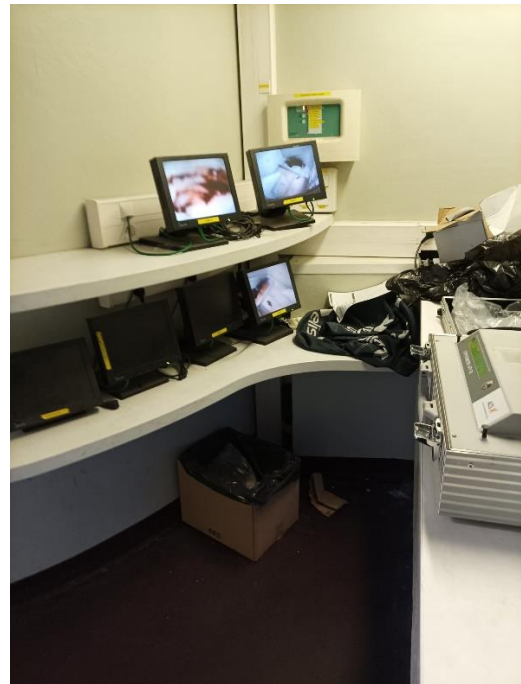
*2 décembre 2022*

De plus, la délégation a relevé que le local dans lequel les matelas et couvertures étaient entreposés avait été rangé depuis la dernière visite :

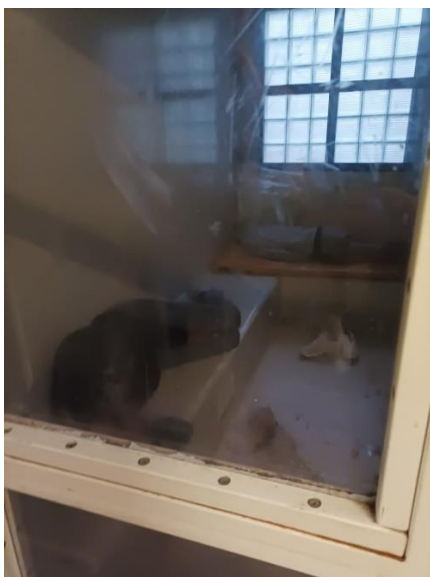
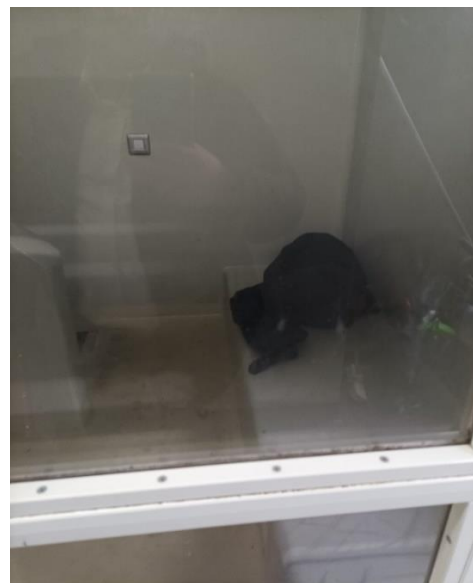
S'agissant des couvertures, au sein des cellules collectives, sur les 13 personnes gardées à vues, seulement une en bénéficiait.

Au sein des cellules individuelles, aucune des 6 personnes concernées ne disposait d'une couverture.

*Personnes gardées à vue dormant sur des bancs en béton, sans matelas et sans couvertures (2 décembre 2022)*

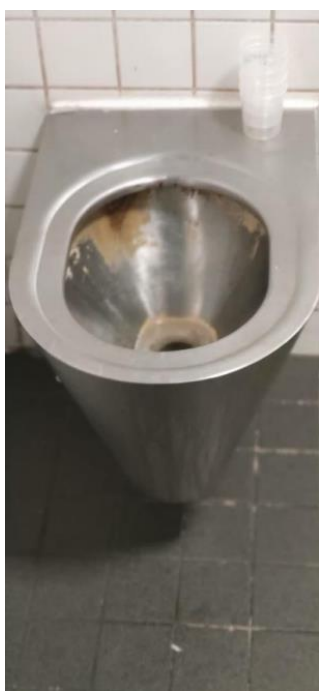
Lors de la précédente visite, les locaux sanitaires étaient dans un état déplorable :

WC - cellules collectives (30 mai 2022)

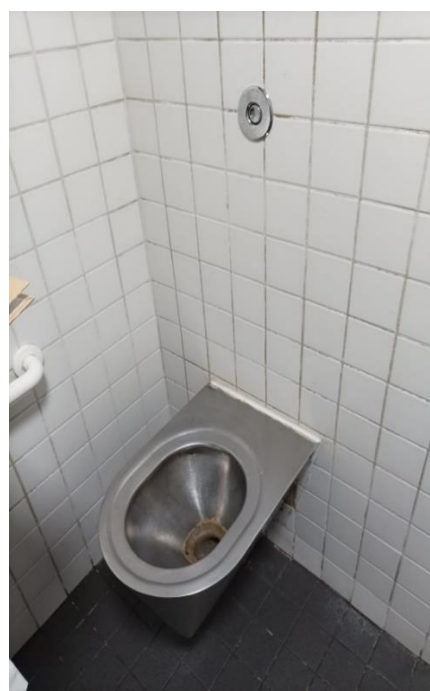
Lors de la contre visite, une légère amélioration a pu être constatée, sans pour autant pouvoir être qualifiée de totalement satisfaisante. En effet, un détartrage sérieux de la cuvette des toilettes s'impose.

WC - cellules collectives (2 décembre 2022)

Si une nette amélioration a pu être remarquée s'agissant de l'état de propreté du local sanitaire, la qualité du nettoyage quotidien doit être renforcée. Des serviettes et du savon doivent être mis à disposition afin que la douche puisse être utilisée. Les fuites d'eau sous le lavabo en inox doivent également être réparées.

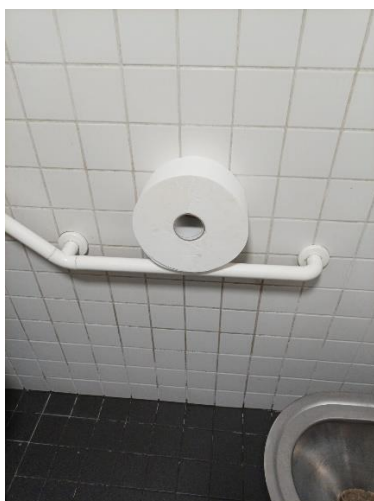
Il a été constaté lors de la contre-visite que du papier hygiénique était mis à disposition. Toutefois la présence de serviettes et de savon faisait toujours défaut. Cependant, il était précisé que les personnes gardées à vue n'utilisaient jamais la douche.

*Mise à disposition de papier hygiénique (2 décembre 2022)*

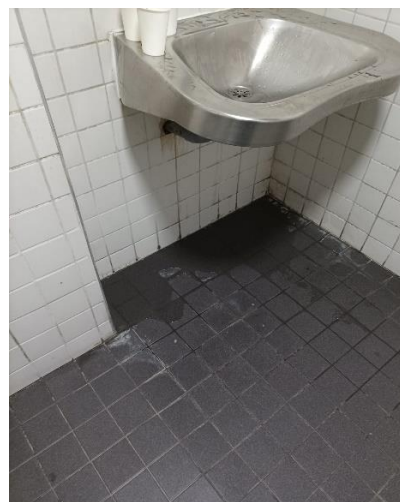
*Fuites d'eau sous le lavabo en inox situé dans le local sanitaire des cellules collectives (2 décembre 2022)*

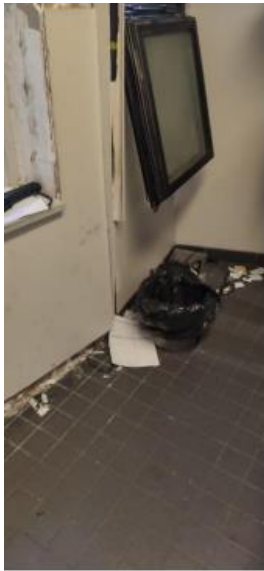
Lors de la première visite, le sol du local de fouilles n'était pas nettoyé, jonché de débris, tandis que les gaines électriques endommagées faisaient ressortir des câbles « dénudés », à l'évidence dangereux pour les personnes fouillées. Et ce alors que de nombreux vestiges de lacets indiquaient que les chaussures des personnes gardées à vue y étaient retirées de sorte que l'on puisse imaginer qu'ils y marchent régulièrement pieds nus.

*Etat du local de fouilles (30 mai 2022)*

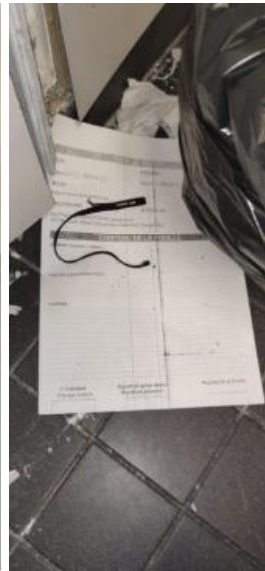
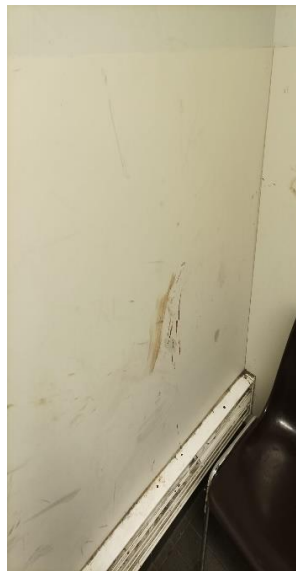
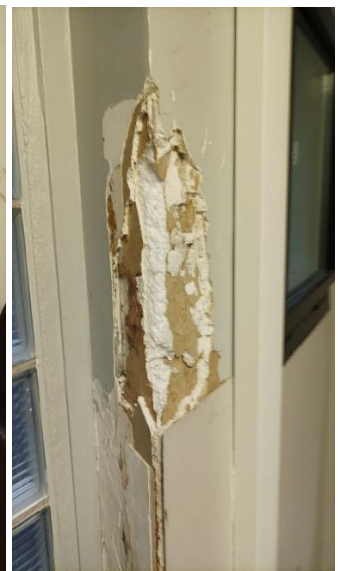
Toutefois, les dégradations au mur persistent, voire se sont accentuées depuis la visite du 30 mai dernier.

Les traces suspectes au mur précédemment constatées semblent avoir été effacées, mais d'autres sont apparues. La plupart d'entre elles ne laissent aucun doute sur le fait qu'il s'agit de traces de sang.

*Traces de sang et dégradations au mur (2 décembre 2022)*

Sans préjuger de la raison pour laquelle ces traces de sang apparaissent sur les murs, qui interpellent néanmoins les délégués, il est absolument nécessaire que celles-ci soient nettoyées, ne serait-ce que pour des raisons d'hygiène évidentes tant pour les personnes gardées à vue que pour les fonctionnaires de police eux-mêmes.

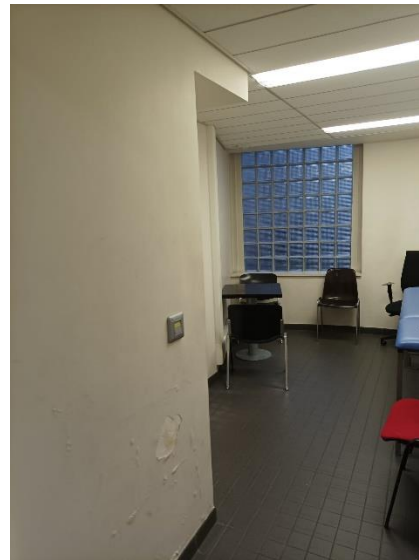
Aucun réaménagement n'a été effectué depuis cette visite : le local demeure polyvalent et partagé entre les avocats et les médecins.

*Partage du local destiné aux examens médicaux et entretiens avocats*

Il n'a pas été remédié à la problématique du partage de ce local d'examen, à lui seul insuffisant compte tenu du nombre d'utilisations quotidiennes. De plus, cet espace doit se prêter à une auscultation digne et contenir un drap d'examen ainsi que des produits désinfectants.

Enfin, le local polyvalent dédié aux entretiens avec les avocats et les examens médicaux doit être réaménagé. Un espace dédié pour la consultation médicale doit être mis en place afin de garantir hygiène et confidentialité.
