# **RAPPORT DE CONTROLE DES LOCAUX DE GENDARMERIE DE CLUNY**

En application des dispositions de l'article 719 du Code de procédure pénale, dans sa rédaction issue de la loi numéro 2021-1729 du 22 décembre 2021, pour la confiance dans l'institution judiciaire, il est procédé au contrôle de la gendarmerie de Cluny, en ce qu'elle constitue un lieu de privation de liberté.

Le présent rapport dresse les constats liés aux conditions de garde à vue, de dégrisement et de retenue administrative.

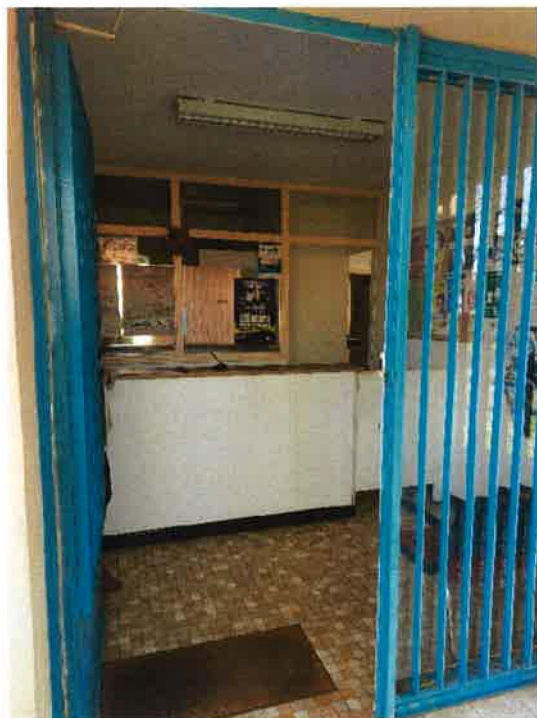
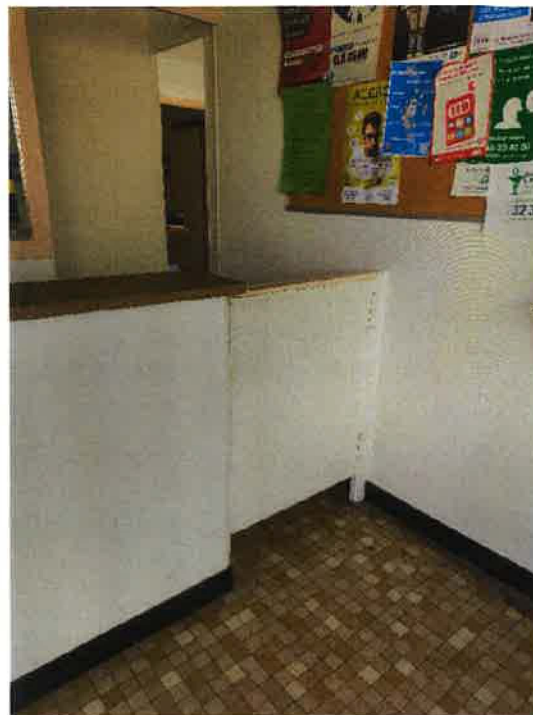
Il n'existe aucune facilité d'accès pour les personnes à mobilité réduite à l'arrière du bâtiment.

Aussi, dans cette hypothèse, l'entrée se fait par l'avant du bâtiment où il existe une rampe d'accès pour parvenir au poste d'accueil.

Toutefois, pour les personnes qui se déplaceraient en fauteuil roulant, le fauteuil ne peut pas franchir le cap du poste d'accueil et rejoindre les bureaux d'audition faute d'un passage suffisant dans l'encadrement des portes.

Il va de soi que dans le projet de nouvelle caserne, l'accès aux personnes à mobilité réduite devra être créé sans visibilité depuis l'extérieur.

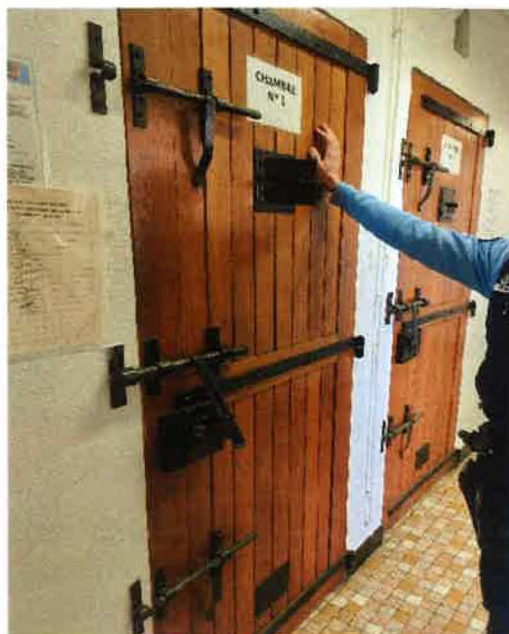
2 cellules de garde à vue de 6,50 m<sup>2</sup> environ, qui servent également comme geôle de dégrisement, sont situées au cœur du bâtiment, dans le couloir desservant un bureau d'audition, la salle café et d'anthropométrie et l'accès au garage.

Elles ne sont pas dotées de système de chauffage, la cellule numéro 2 étant pour des raisons inexplicables plus fraîche encore que la cellule numéro 1 au jour de notre contrôle.

Nous procédons au contrôle extérieur des deux cellules de garde à vue dotées de portes en bois avec fenestrons d'une dimension approximative de 10/10 cm non vitrées, trois points de contrôle par targette.

La commande des luminaires se fait depuis l'extérieur avec impossibilité d'accès à l'ampoule par le gardé à vue ; Les ampoules produisent une lumière normale.

La commande des toilettes se fait à l'extérieur.

Une fiche de suivi du changement des couvertures pour chaque cellule est scotchée sur le mur avec visa, date, nom du gendarme en charge du nettoyage et contre-signature.

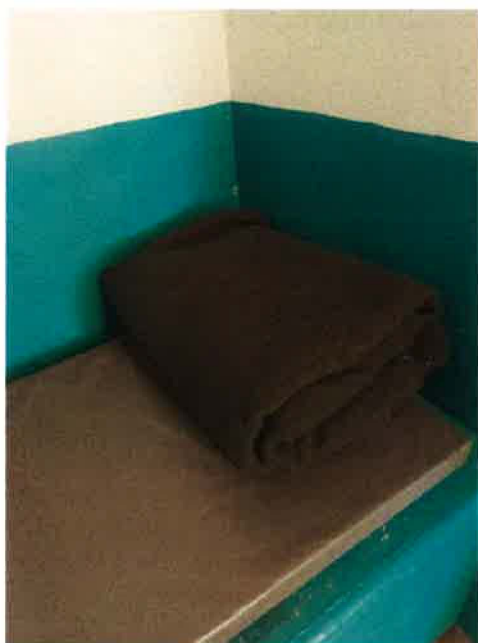
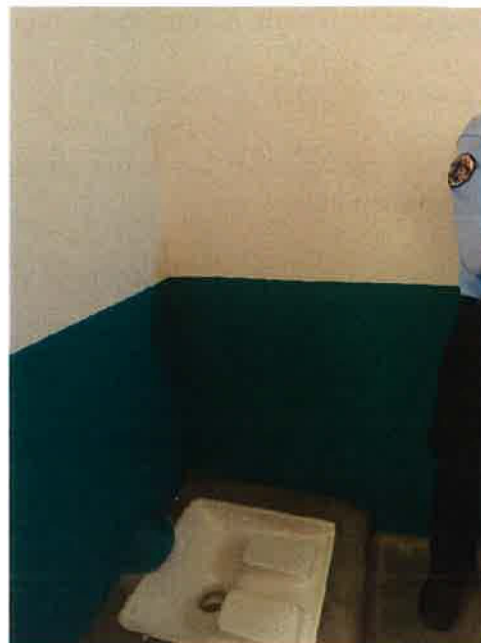
*Photo cellule n°1 depuis l'intérieur*

La cellule comporte trois carreaux lumineux occultants.

La cellule est propre avec matelas sur le dormant dont le nettoyage est assuré par la brigade : les matelas est d'allure récente, sans dégradation.

Au jour de notre contrôle, la couverture est en laine : elle n'est pas jetable et a été changée le 8 février 2023.

Il existe un sanitaire par cuvette à la turque propre (avec commande à l'extérieur)

Il convient de noter que les toilettes ne sont pas munies d'un muret préservant l'intimité de la personne.

Il n'existe pas de lavabo dans les cellules.

Le sol en béton est propre.

Les murs sont blanchis et peints à mi-hauteur et sont propres.

Il n'existe pas d'odeur nauséabonde dans la cellule.

- un accès aux locaux de sureté praticable par les personnes à mobilité réduite,
- des cellules de garde à vue chauffées, d'une surface minimum de 7 m<sup>2</sup>, dotées de sanitaires permettant le respect de l'intimité des gardés à vue,
- une salle dédiée aux opérations de fouille et d'anthropométrie,
- des bureaux permettant les entretiens des gardés à vue avec leur avocat et les interrogatoires en toute confidentialité,

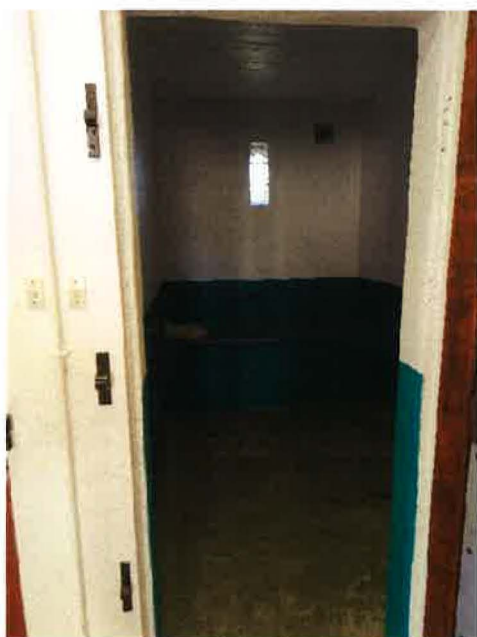
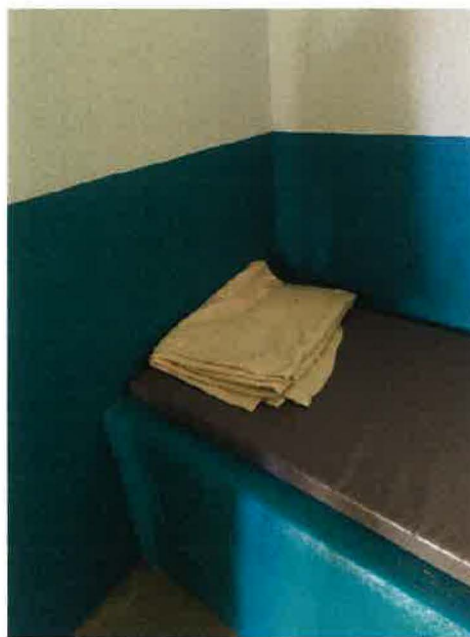
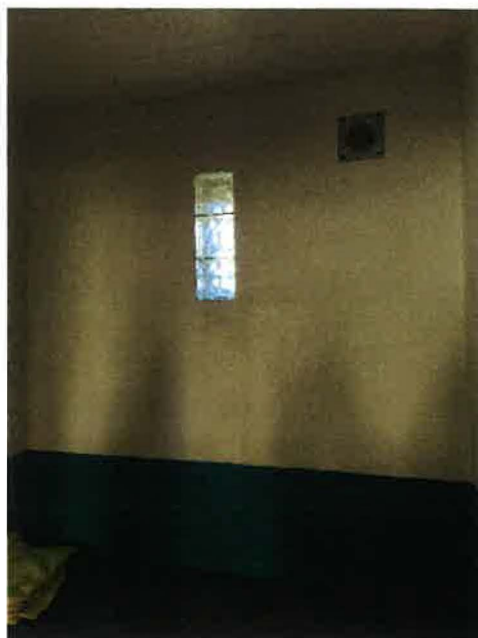
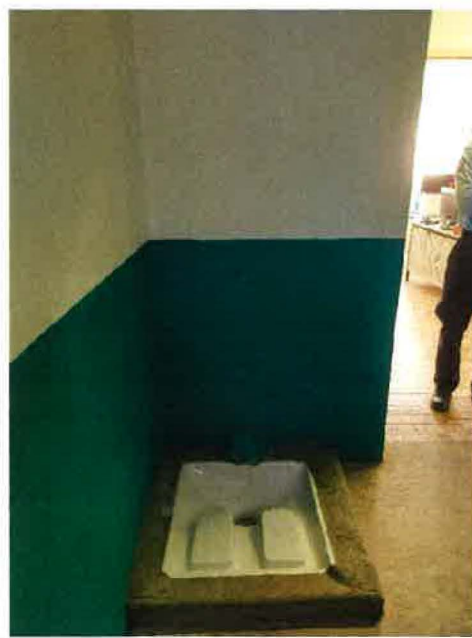
*Photo cellule 2*

Elle est construite à l'identique avec couverture jetable changée le 8 février 2023 comme dans la cellule numéro 1, cette date correspondant à un nettoyage général des 2 cellules.

La cellule numéro 2 est manifestement plus froide que la cellule numéro 1 et il est peu probable que la couverture jetable soit suffisante.

La cellule numéro 2 est propre.

Le sol est propre, les murs propres à l'exception de quatre traces aux murs d'allure excrémentielle.

Il n'existe pas d'odeur nauséabonde dans la cellule.

Pour pallier l'absence de chauffage dans les cellules, les enquêteurs nous indiquent conduire les gardés à vue dans les locaux de la gendarmerie Dompierre-les-Ormes équipée de chauffage pendant la période hivernale et lorsque les températures sont trop basses.

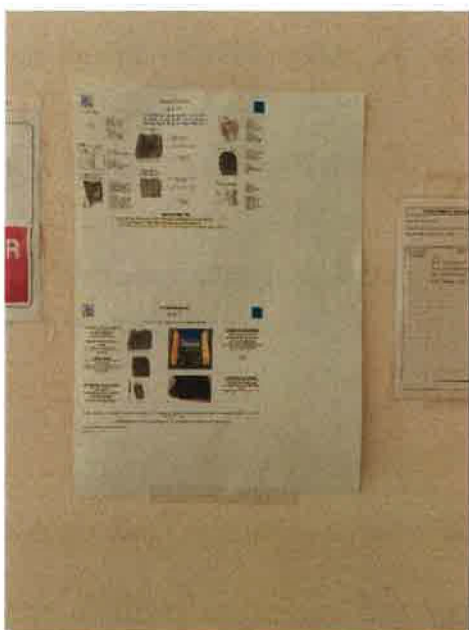
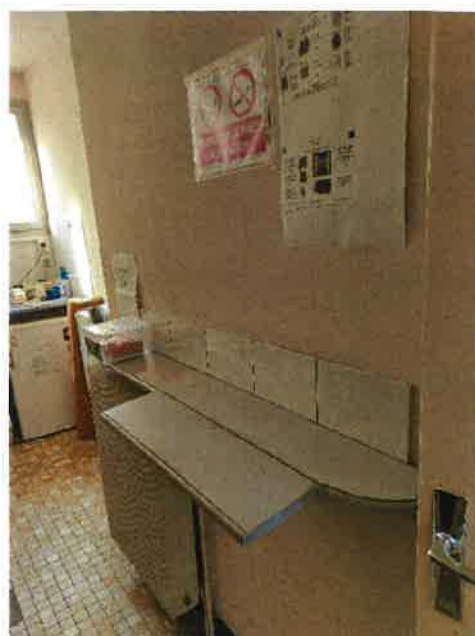
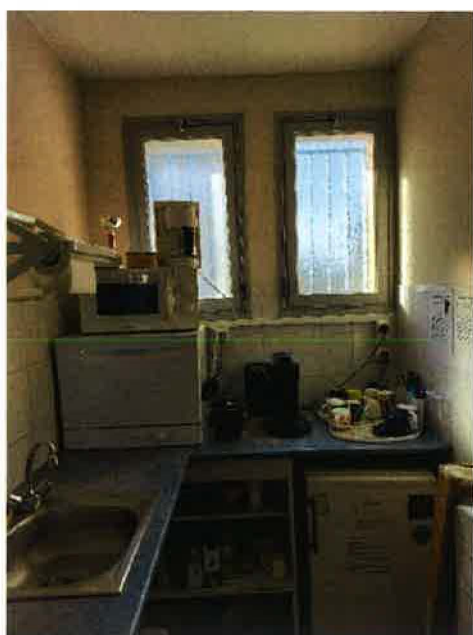
*Photo salle café*

Les fouilles et les tests anthropométriques sont essentiellement réalisés dans ce qui est dénommé la salle café avec vitres occultantes, lavabo, toilettes et matériel de kit ADN.

Les toilettes de la salle café sont exclusivement réservées au personnel de la gendarmerie.

La prise d'empreintes s'effectue dans la salle café qui dispose d'un évier facilitant le nettoyage des mains au savon.
